**PROJEKT WYKONAWCZY REMONTU ELEWACJI BUDYNKU
RATUSZA W SZCZECINKU**

Obiekt : Elewacje Ratusza Miejskiego w Szczecinku
Adres : Szczecinek, plac Wolności 13

Zlecniodawca : Miasto Szczecinek

Koszalin – marzec 2014

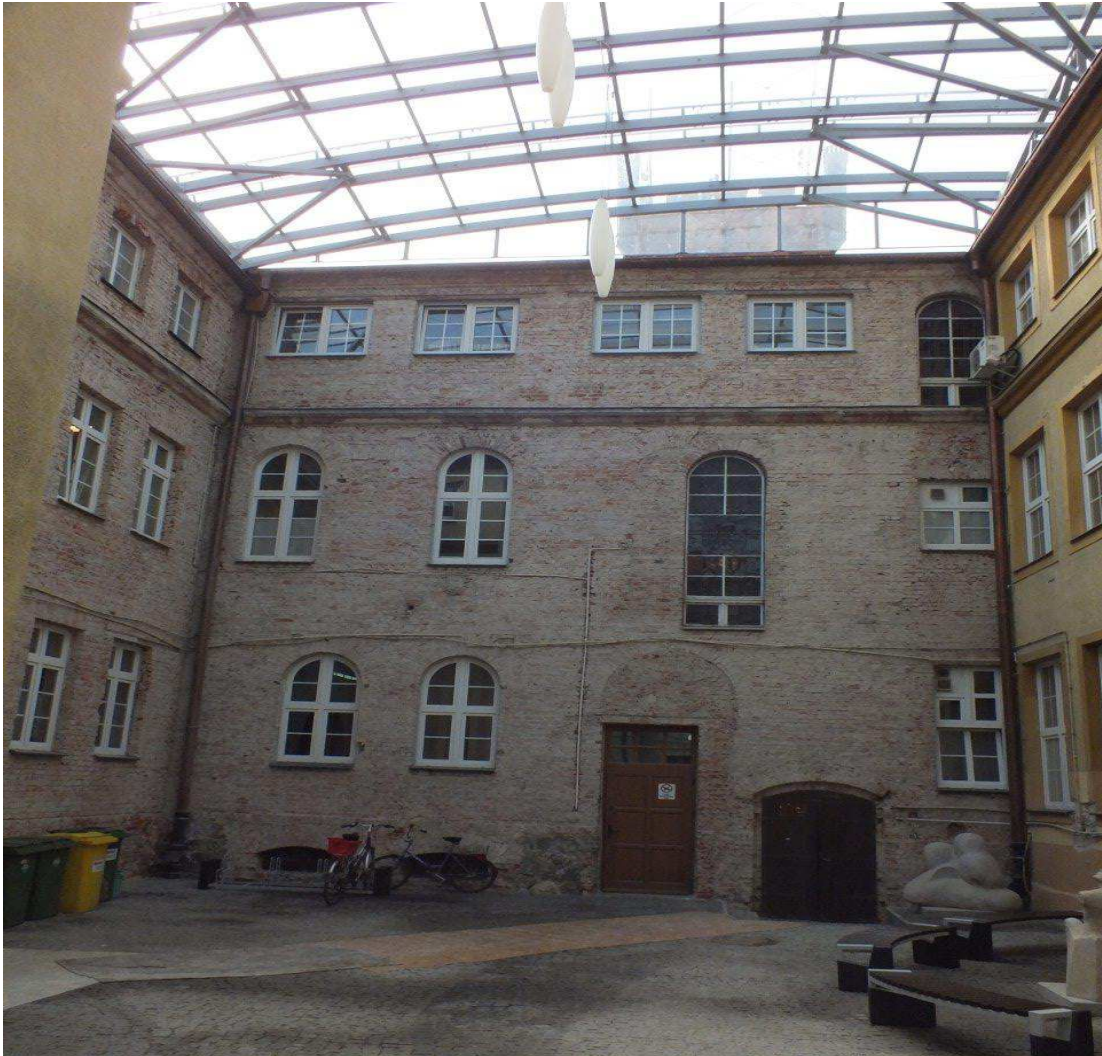
1. Ściany na elewacji zachodniej i północnej (z wejściem do Ratusza) która na dzień wizji lokalnej miała skute tynki. (zdj. nr 1 i 2)

W uzgodnieniu z inwestorem postanowiono istniejącą elewację z cegły (rodzaj 1.) – patrz zdj. 1 odrestaurować i zabezpieczyć przeciwwilgociowo, dodatkowo odsłonić cegłę (skuć tynki) w przejściu między dziedzińcem a parkingiem i zabezpieczyć je jak wyżej – stan istniejący przejścia wskazują zdj. 6, 7.

Zdj. nr 1 Elewacja Północna z wejściem do Ratusza

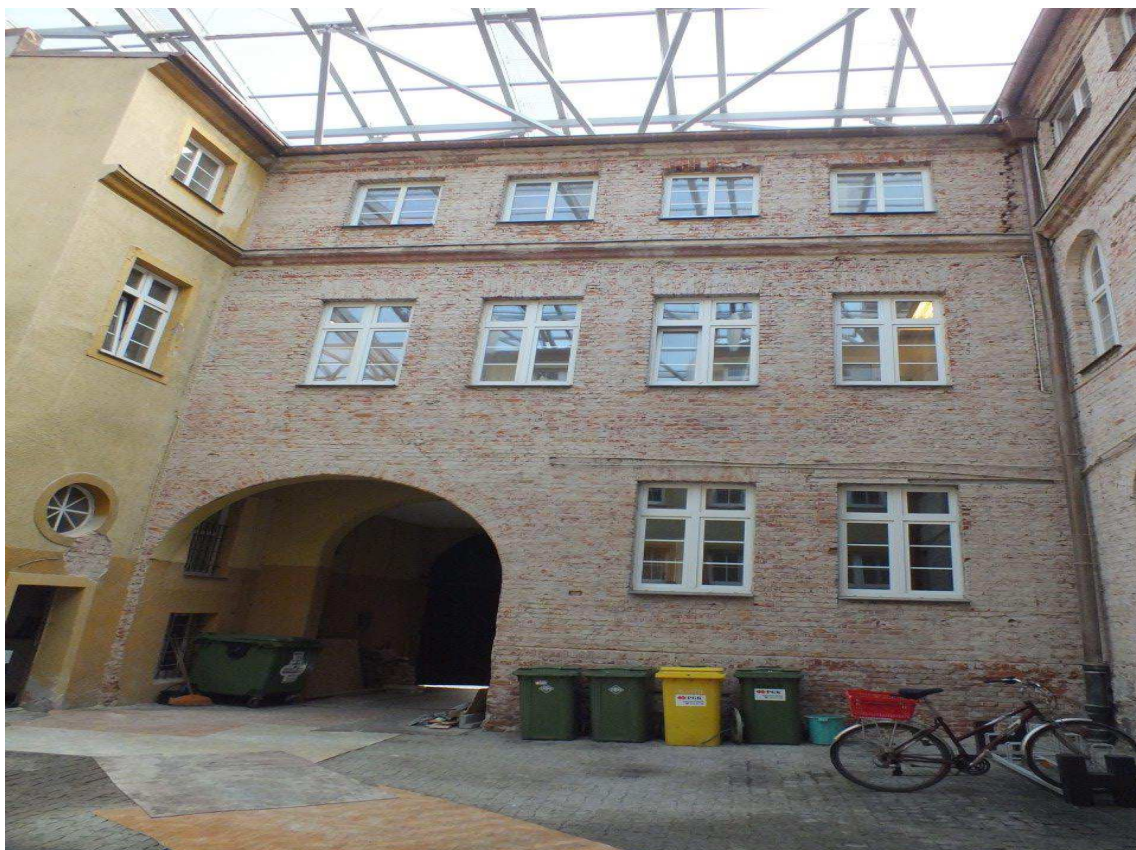
Zdj. nr 2 Elewacja Zachodnia

- Istniejące nadproże stalowe (widoczne na zdj. nr 2 – okno parteru) należy zdemontować i odtworzyć oryginalne ceglane wzorując się na nadprożach istniejących.

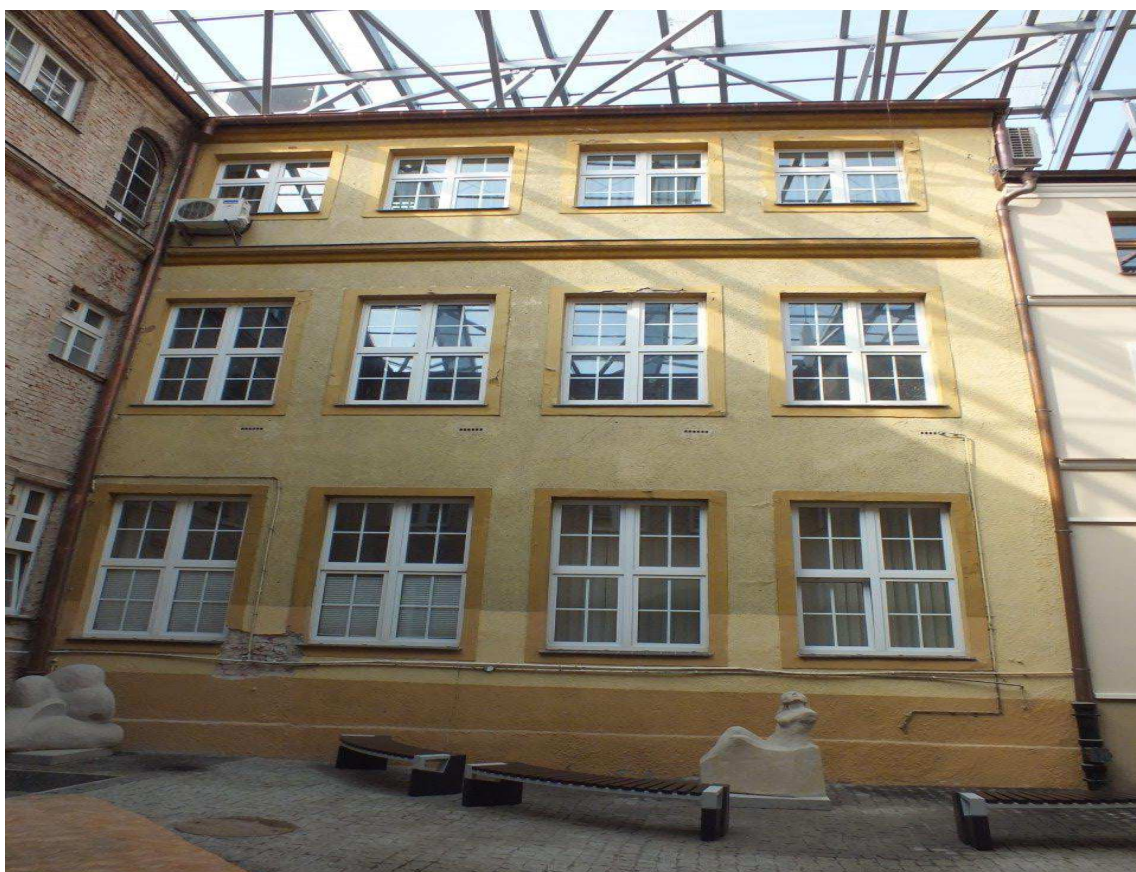
2. Ścianę na elewacji wschodniej, część na elewacji zachodniej, wschodniej od strony parkingu oraz przejście pod budynkiem na której pozostawiono elewację wykonaną z tynku cementowego tzw. baranek. (zdj. nr 3,4,5,6,7)

Zdj. nr 3 Elewacja Wschodnia

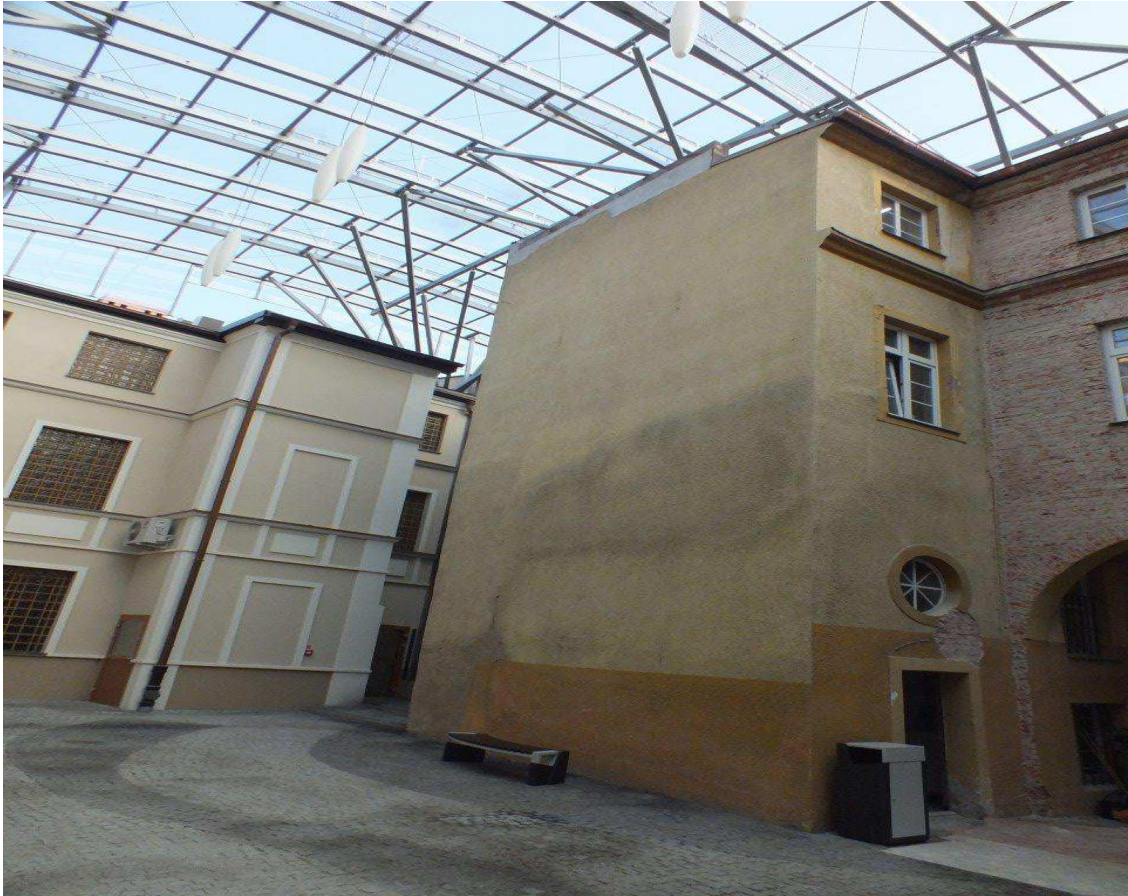
Zdj. nr 4 Elewacja Zachodnia z zachowanym tynkiem cementowym

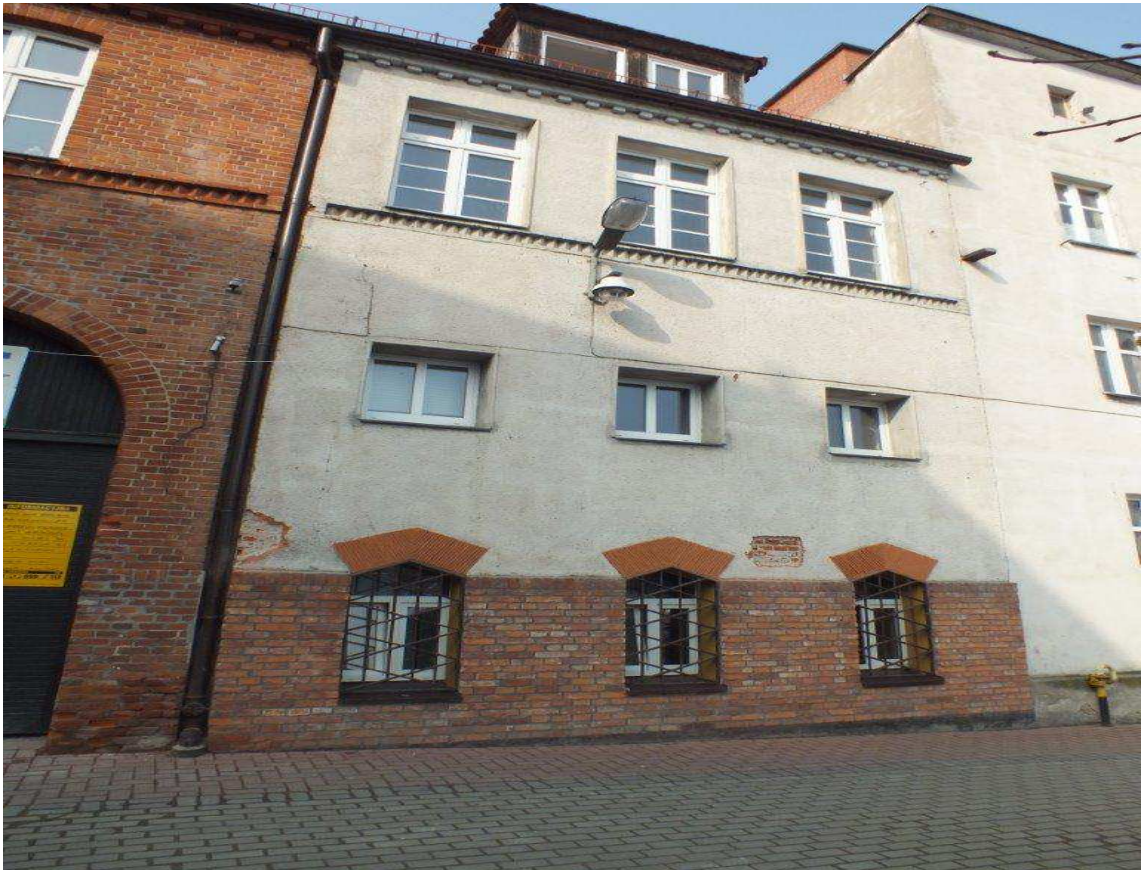
Zdj. nr 5 Elewacja Wschodnia od strony parkingu

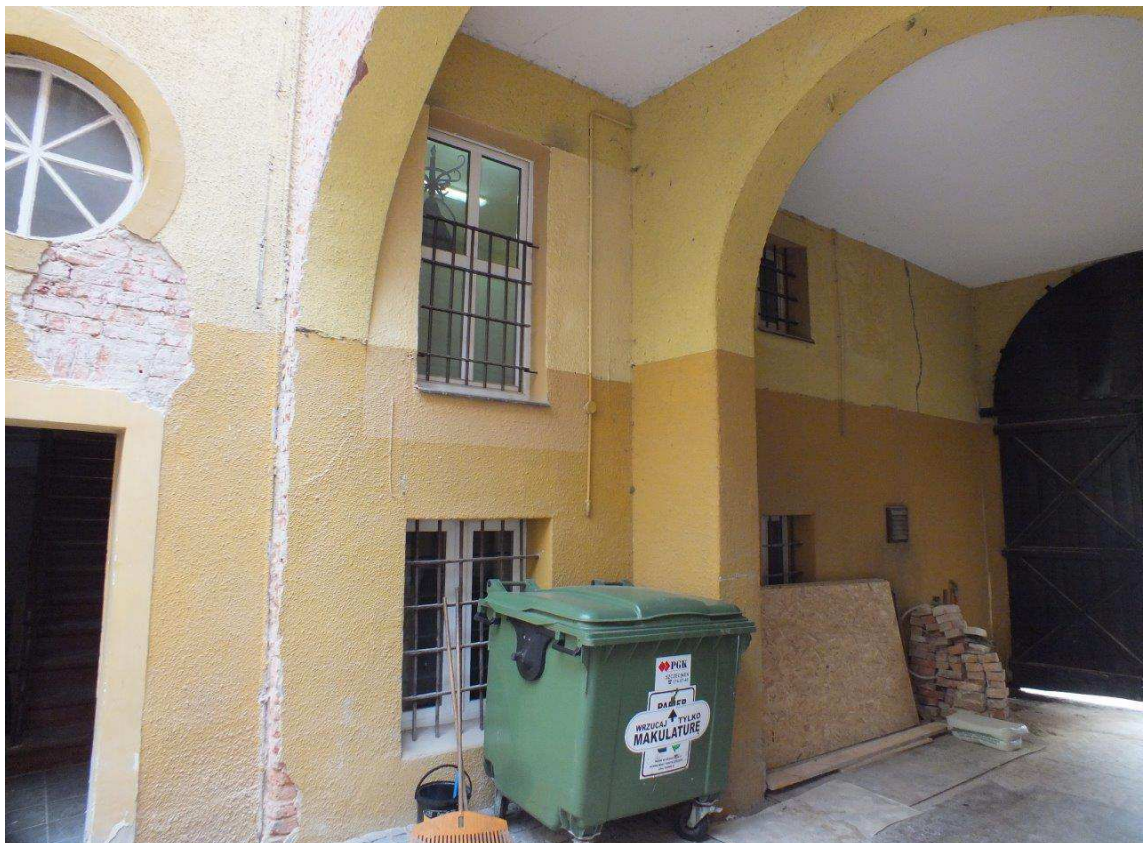
Zdj. nr 6 Przejście pod budynkiem – elewacja południowa

- Skuć tynk cementowo – wapiennego na ścianach w przejściu do parkingu z dziedzińca w celu odsłonięcia lica cegły do dalszych robót renowacyjnych (zdjęcie nr 6 i 7)

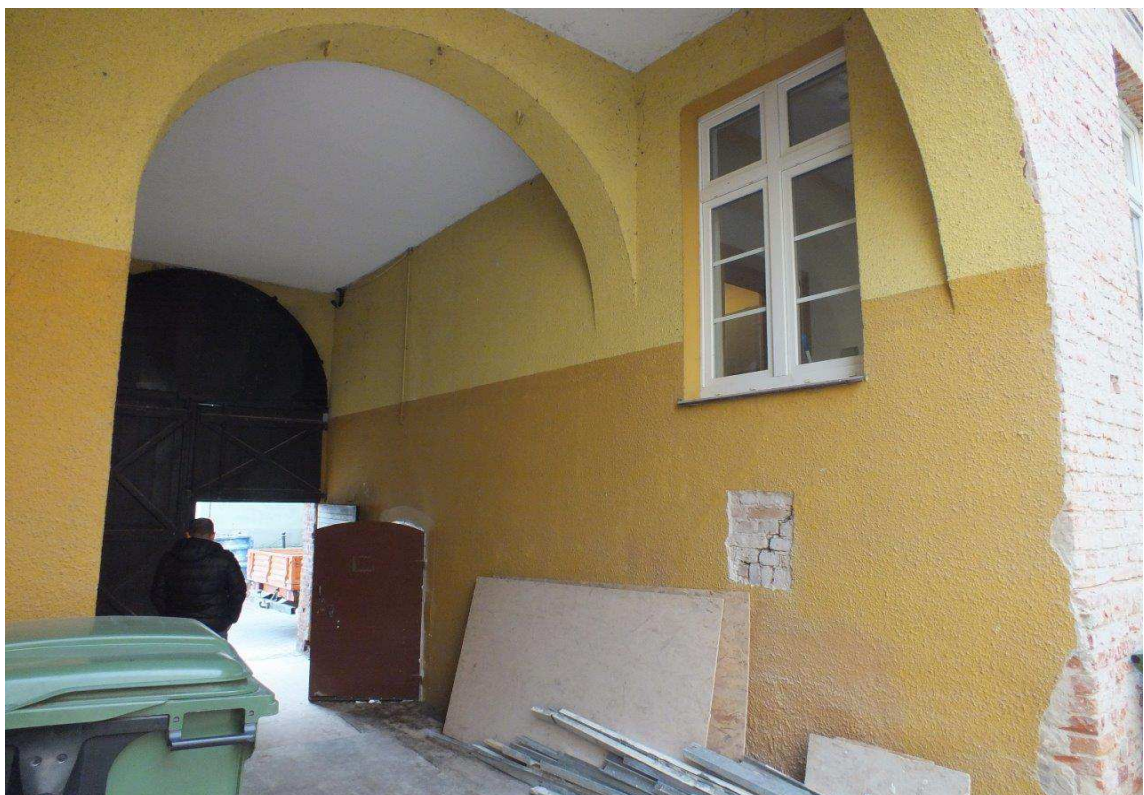
Zdj. nr 7 Przejście pod budynkiem – elewacja północna

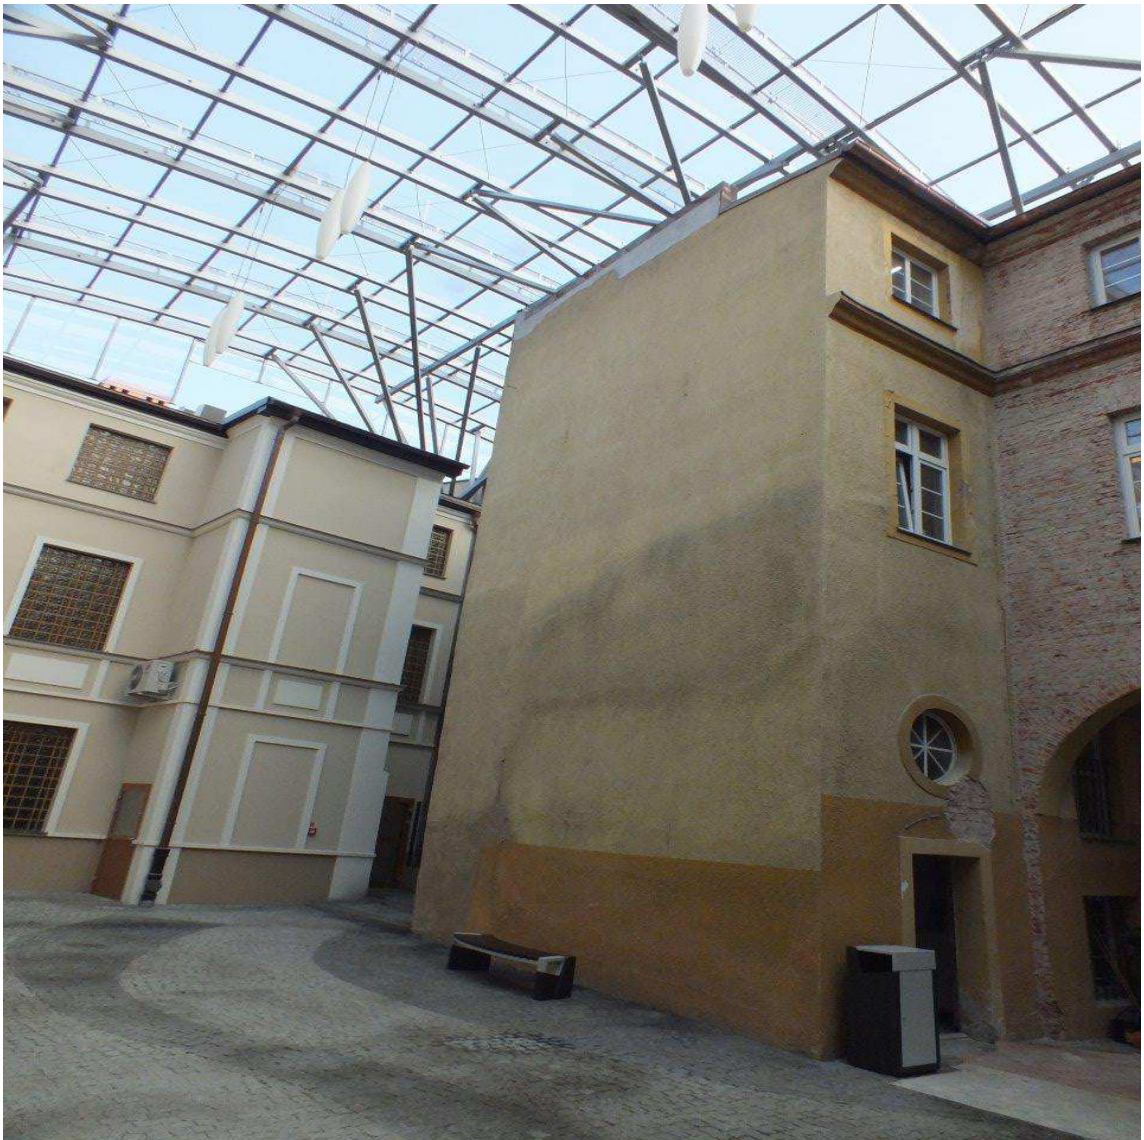
Zdj. nr. 8 Widoczne gzymsy do skucia na części elewacji podlegającej ociepleniu

- Usunąć wszystkie niepotrzebne instalacje z powierzchni ścian wraz ze starymi obróbkami blacharskimi na parapetach i gzymsach.
- Skuć gzyms cementowy na ścianie klatki schodowej (widoczny na zdj. nr 8)

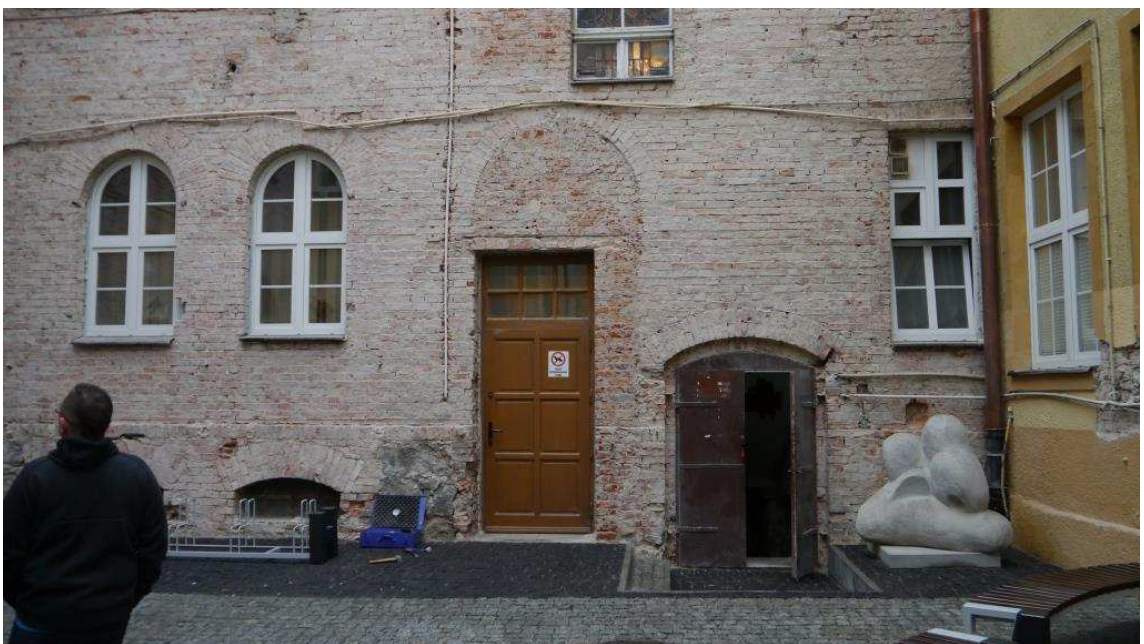
Zdj. nr 9 Elewacja północna z wejściem do Ratusza

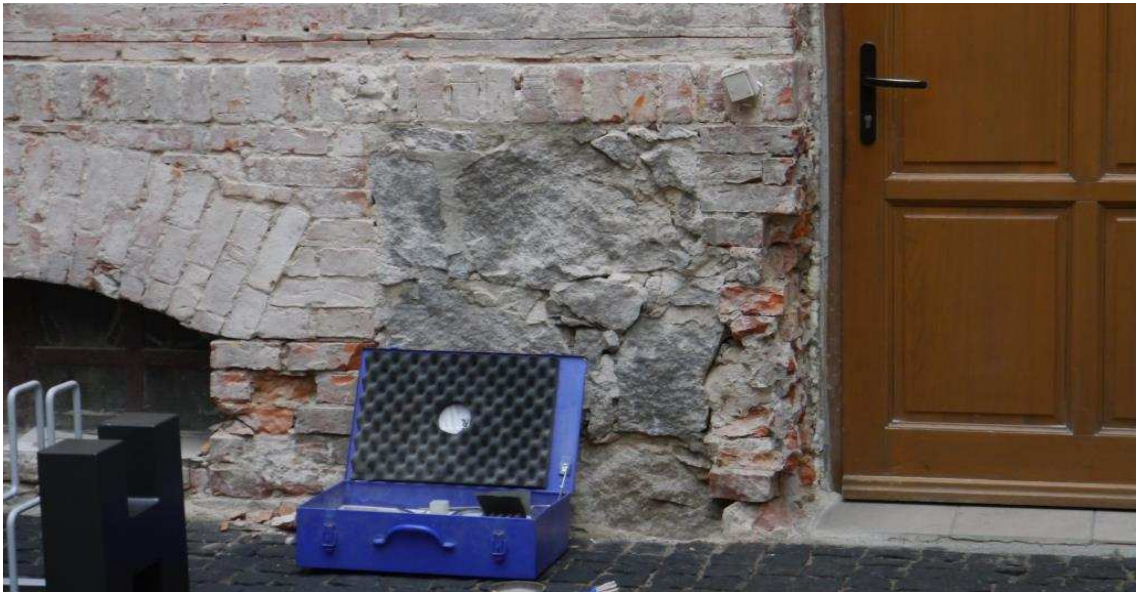
Zdj. nr 10. Uszkodzenia muru przy wejściu

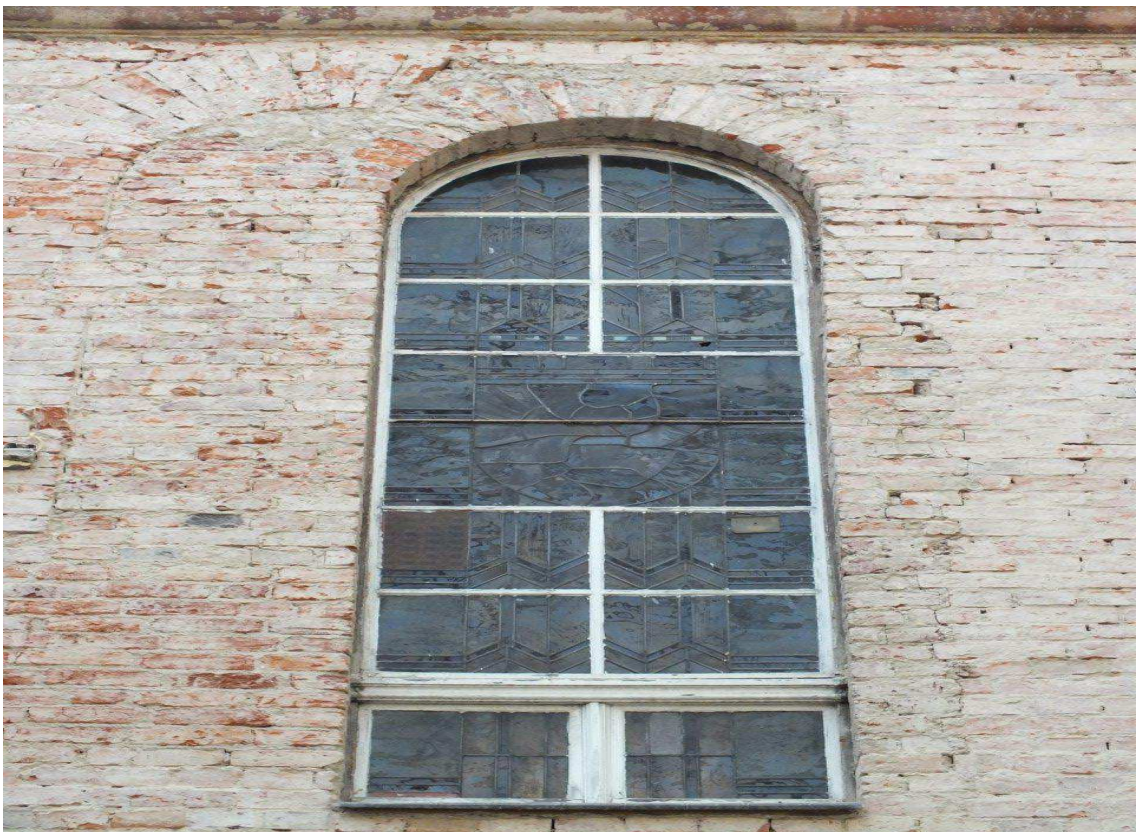
Zdj. nr 11 Stolarka okienna wraz z witrażem do renowacji

Stolarkę okienną drewnianą z wypełnieniem witrażem (2 szt. na elewacji północnej) należy poddać renowacji poprzez zeszkrobanie starych istniejących powłok malarskich i pomalowanie na istniejący kolor lakierami akrylowo-poliuretanowymi.

W elementach witraży wymienić spoiwo (kit) na silikon stolarski.

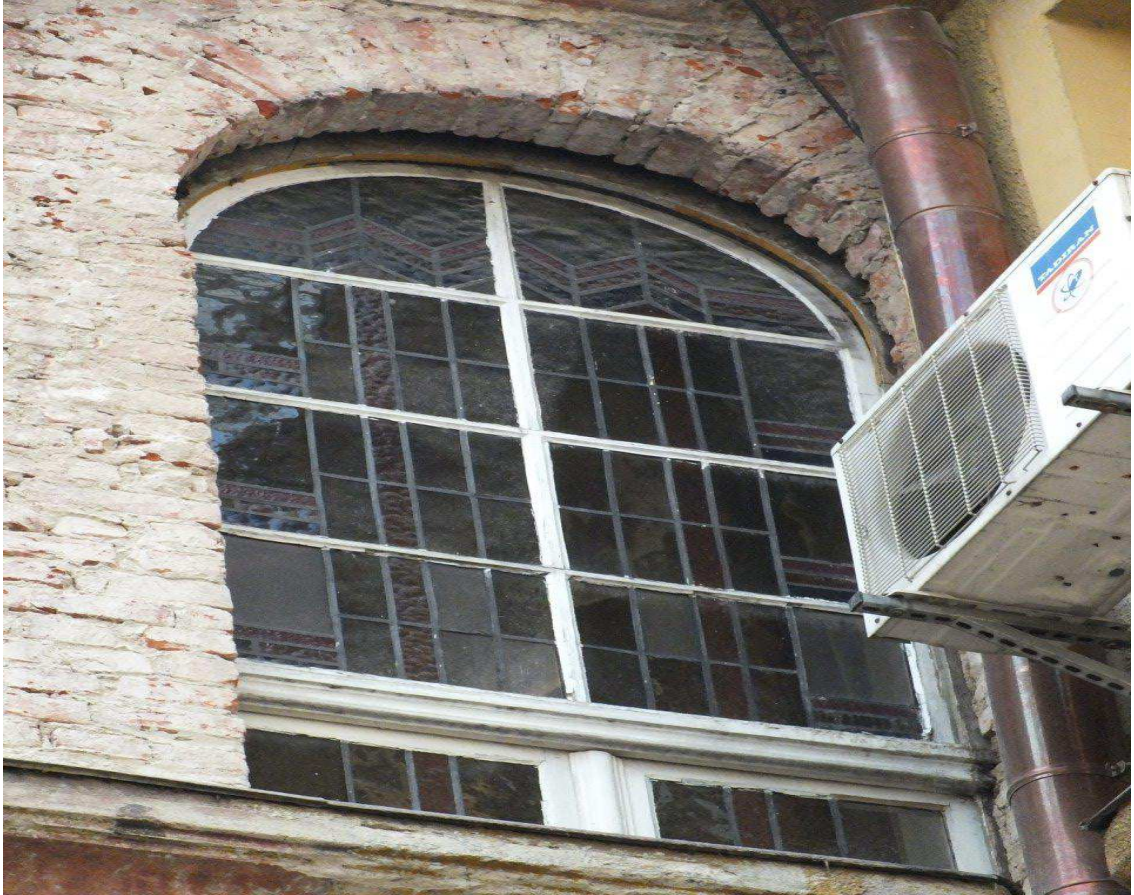
Zdj. nr 12 Stolarka okienna wraz z witrażem do renowacji

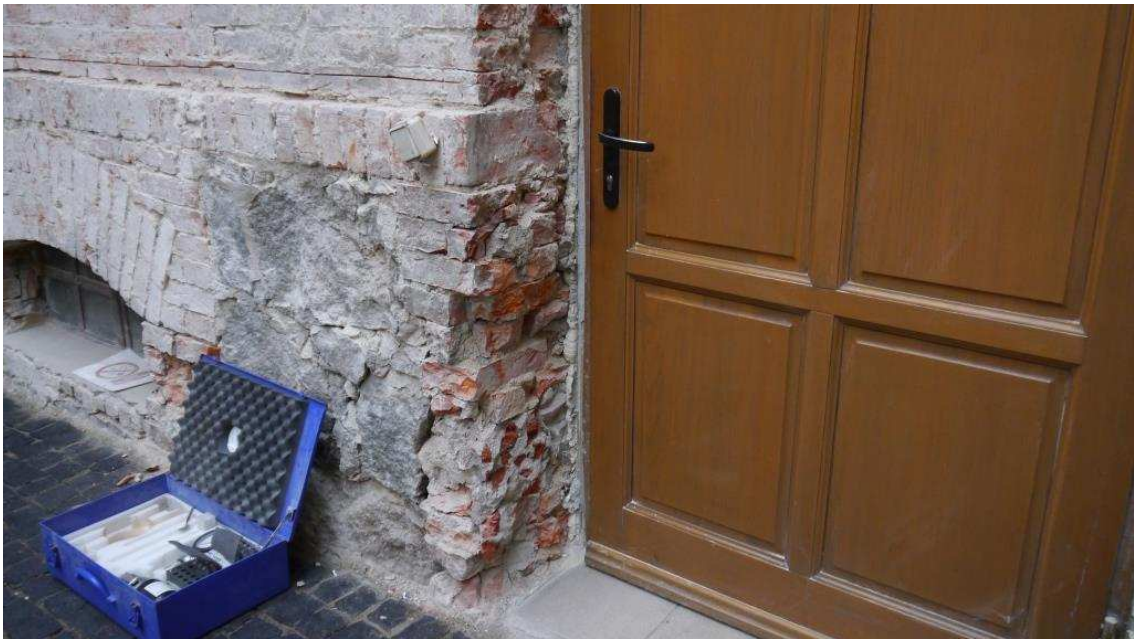
Zdj. nr 13. Uszkodzenia muru przy wejściu

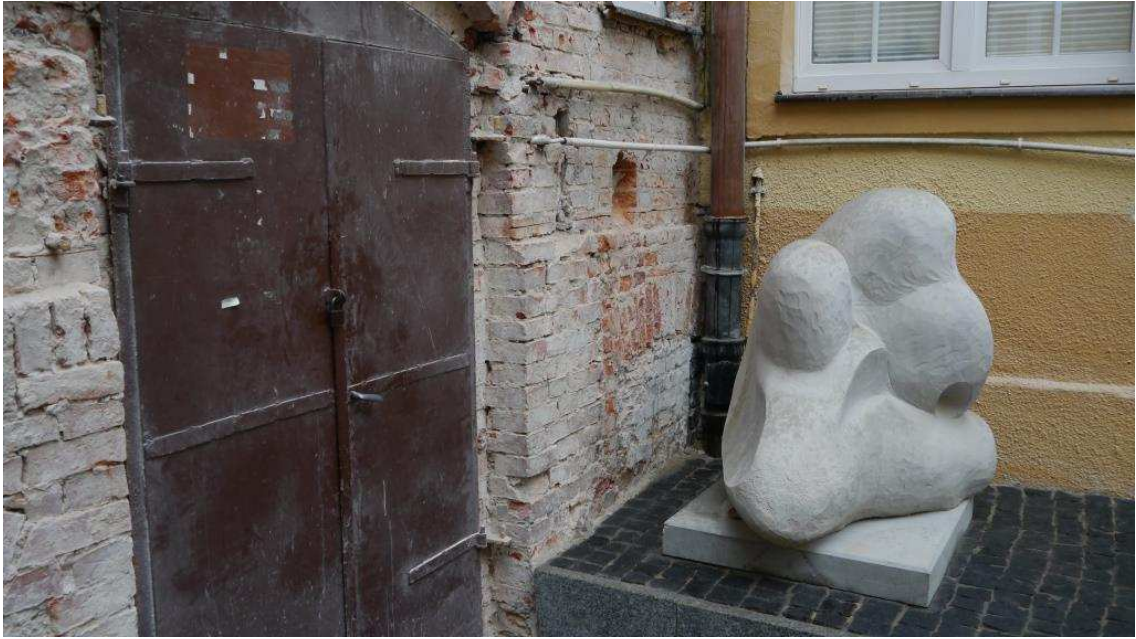
Zdj. nr 14. Uszkodzenia muru przy wejściu

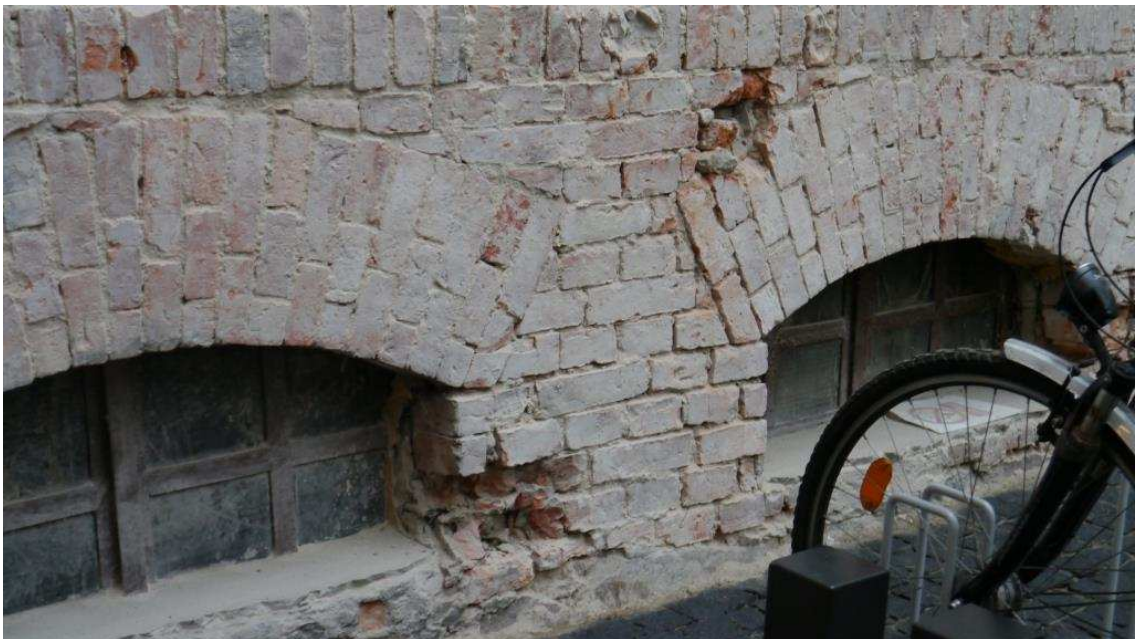
Zdj. nr 15. Nadproża murowane. uszkodzenia

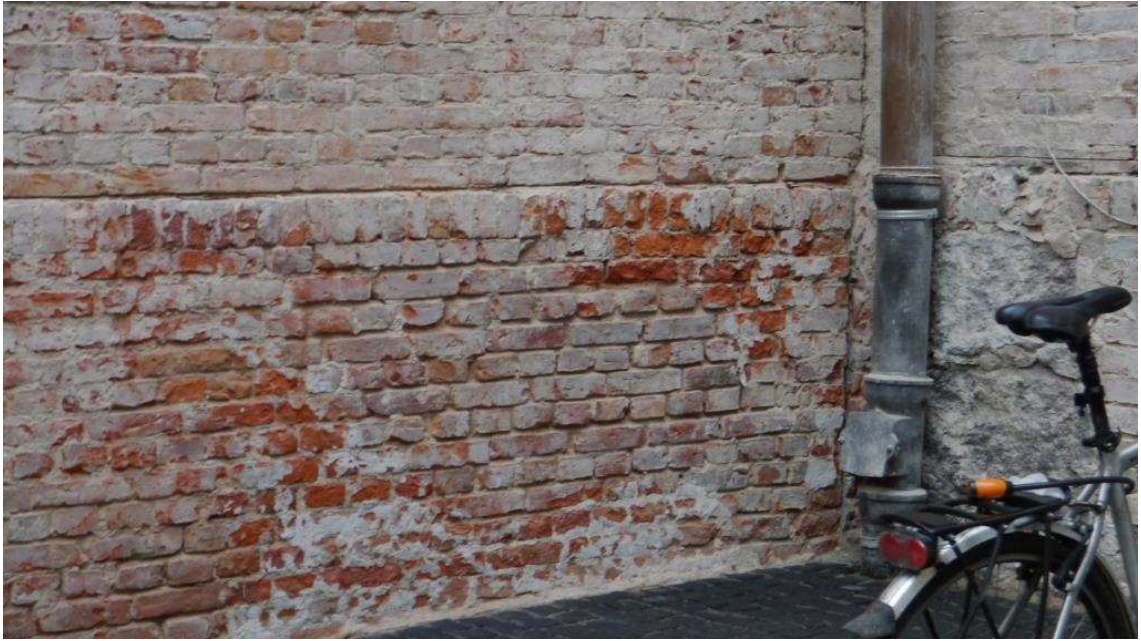
Zdj. nr 16. Stan muru części cokołowej. Widoczna dobudowa „na styk”

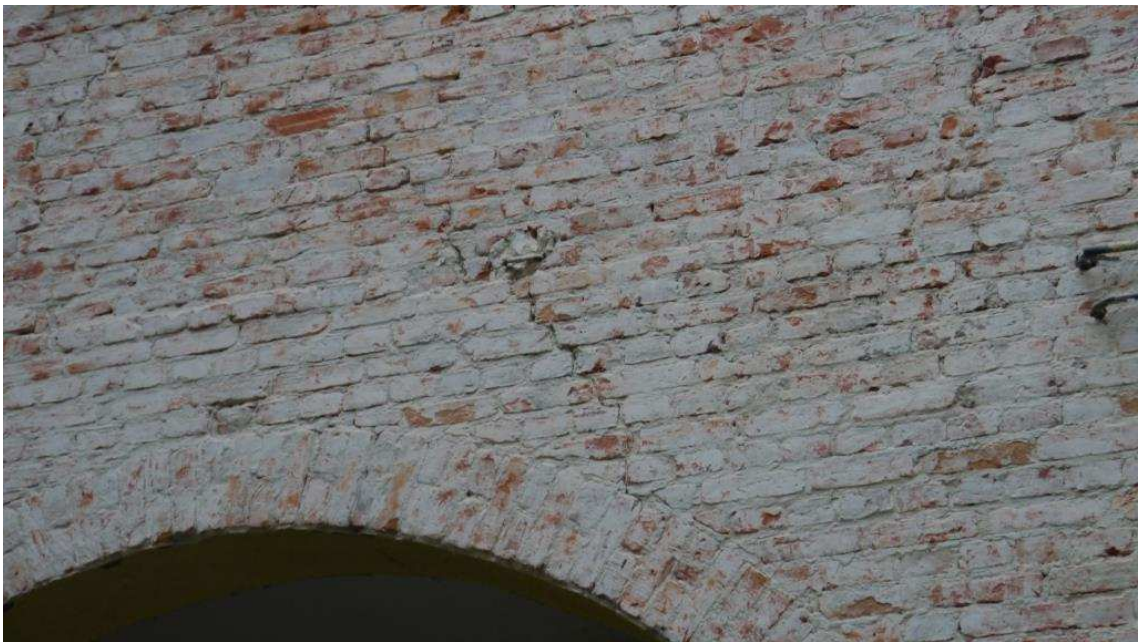
Zdj. nr 17. Zarysowanie przy nadprożu

- Istniejące konstrukcyjne pęknięcia ścian kłamać wkładając w co trzecią spoinę pręty ze stali nierdzewnej fi 8 mm gwintowane dł. 1m za pomocą kotwy chemicznej o parametrach nie gorszych niż (patrz karta techn.) Patex CF 900

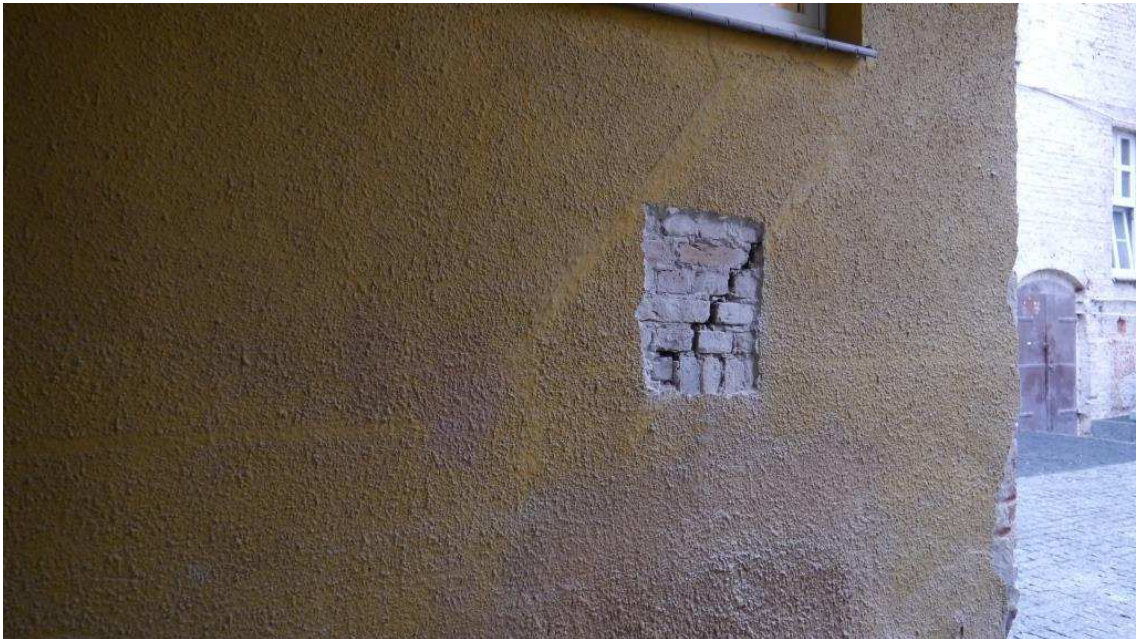
Zdj. nr 18. Obraz zarysowania muru w przejściu

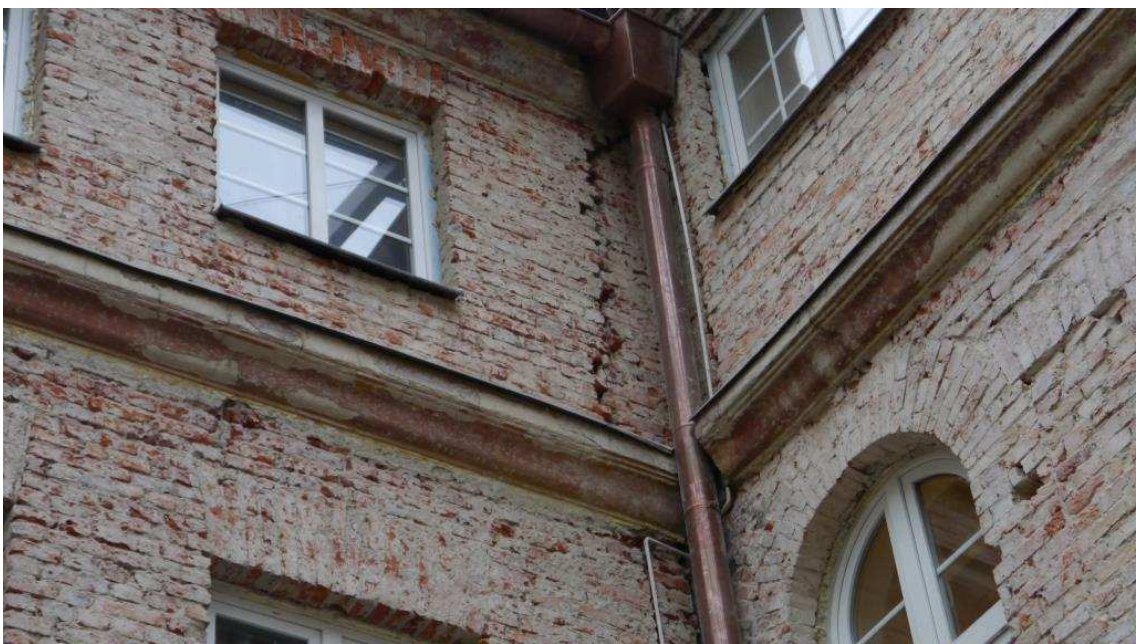
Na odsłoniętej części fasady z cegły widać pozostałości remontów jakie zaszły na przestrzeni lat użytkowania obiektu. Na jednym oknem od strony wschodniej dziedzińca zamieniono oryginalne nadproże łukowe ceglane na prefabrykowane stalowe. Na całej elewacji widać pozostałości po peszlach instalacji elektrycznej i teletechnicznej. Widoczne są też pozostałości po cyklicznym zalewaniu elewacji z nieszczelnych rur spustowych.

Zdj. nr 19. Uszkodzenia muru spowodowane nieuszczelnością rury spustowej

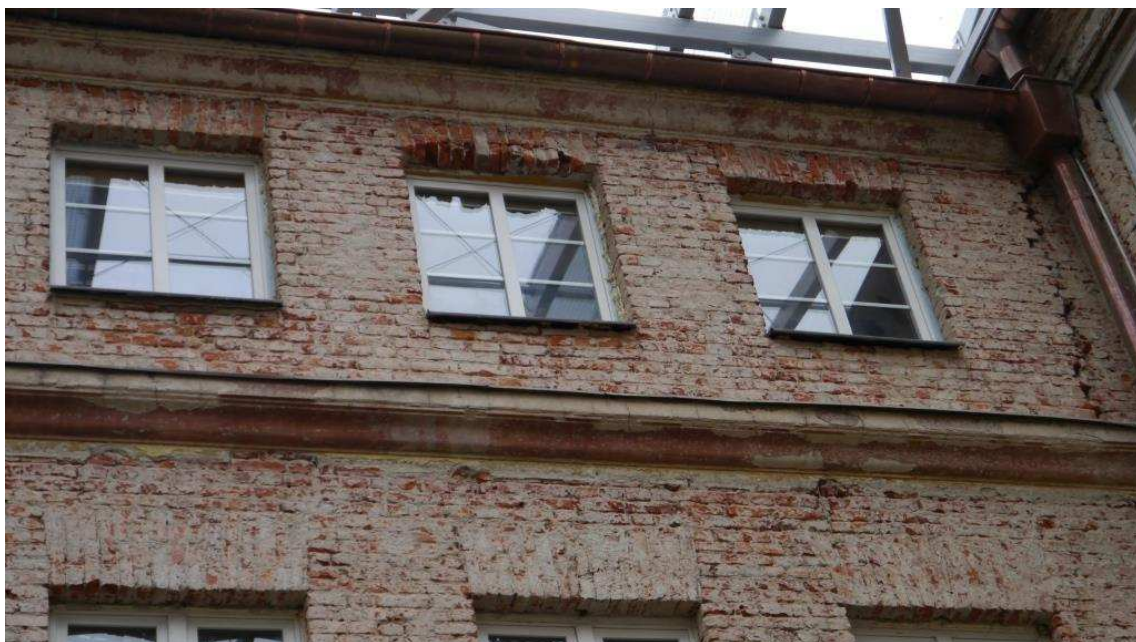
Zdj. nr 20. Uszkodzenia nadproży
