**Ekspertyza
o stanie technicznym i przyczynach uszkodzeń
wraz z programem naprawczym
wodociągowej wieży ciśnień
w Szczecinku.**

dr inż. Lech J. Engel
upr.bud.nr.172/63-Op, 148/64-Op.
nr.ewid. DOŚ/BO/3598/01.

Ekspertyza o stanie technicznym i przyczynach uszkodzeń wraz z programem naprawczym wodociągowej wieży ciśnieniowej w Szczecinku.

- opracowana dla Zachodniopomorskiego Wojewódzkiego Konserwatora Zabytków w Szczecinie.

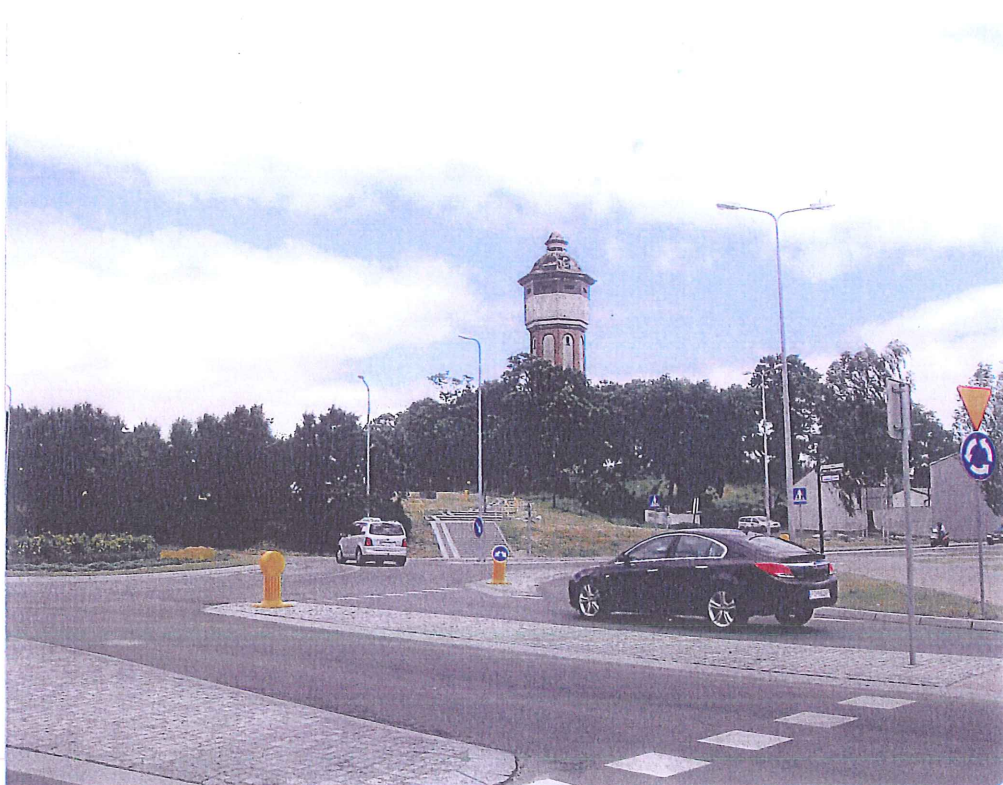
fot.1. Wodociągowa wieża ciśnień jest zlokalizowana na wzgórzu przy rondzie w centrum miasta. Wieża wzniesiona w 1912r, obecnie nie użytkowana, stanowi charakterystyczny obiekt wpisany w panoramę miasta. Wzgórze w sąsiedztwie wieży stanowi miejsce historycznych pochówków.

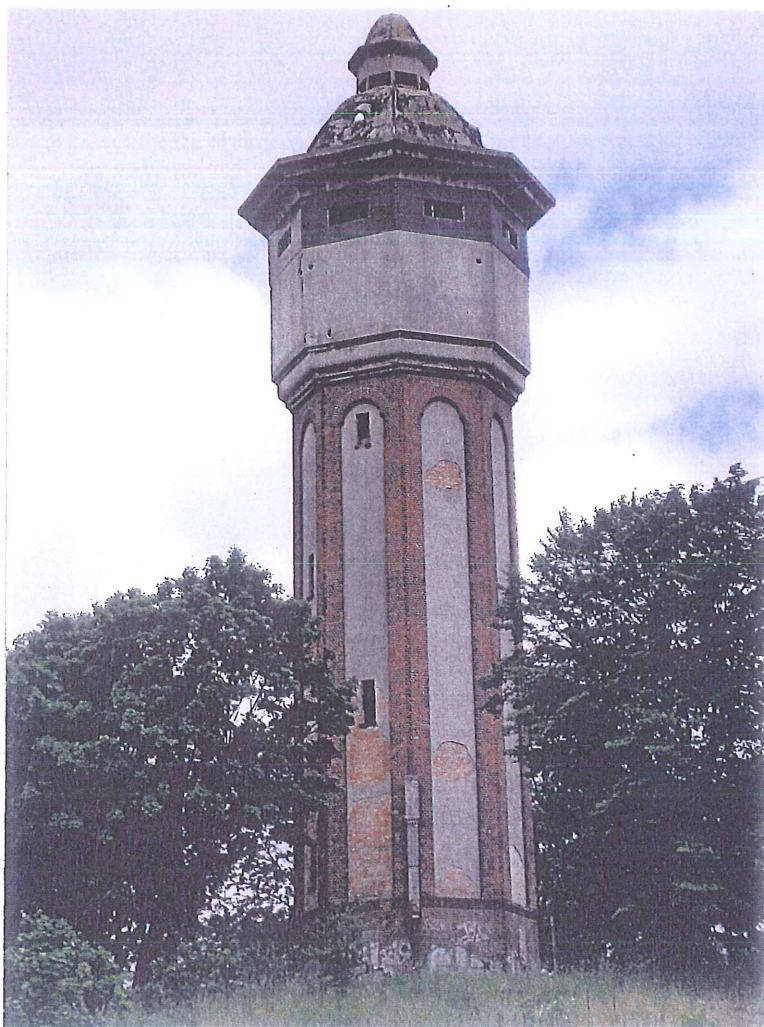
fot.2. Wodociągowa wieża ciśnień. W dolnej partii wieży trzon, w rzucie 8-boczny, murowany z cegły. Górą głowica wieży przewieszona wspornikowo, w rzucie 8-boczna, o konstrukcji wykonanej z elementów stalowych ze ścianami monolitycznymi ze zbrojonego betonu, mieszcząca stalowy zbiornik na wodę. Dach w rzucie 8-boczny, o płycie z monolitycznego betonu opartej na wiązarach stalowych. Nad dachem hełm z latarnią – niedostępny do badań.

W dachu widoczne zniszczone płyty betonowe. Na ścianach trzonu w blendach znaczne ubytki tynku.

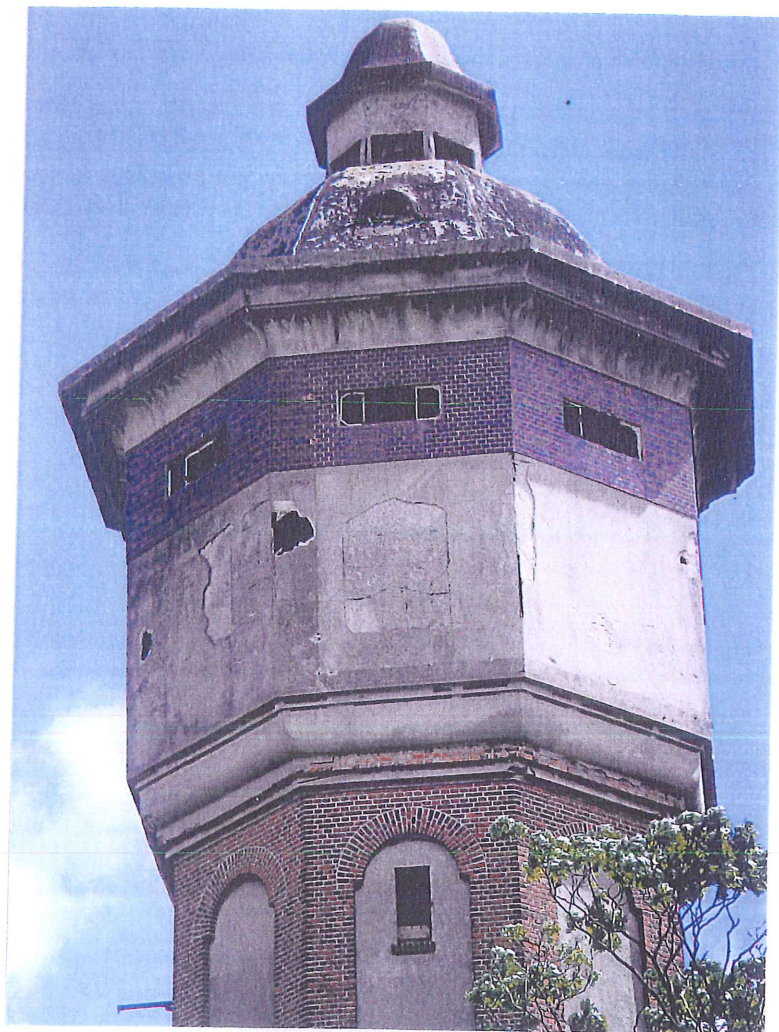
fot.3. Głowica wieży o ścianach z betonu zbrojonego grubości 5-6 cm, stanowiącego wypełnienie i usztywnienie elementów konstrukcji stalowej ścian i współpracującego w przenoszeniu obciążeń z tymi elementami.

W ścianach widoczne duże otwory oraz ubytki tynku na znacznych powierzchniach. W narożach ścian skorodowane elementy stalowe. W dachu rozległe zniszczenia betonu zbrojonego.

Ściany trzonu wieży, w tym poziomie, o grubości w blendach 41 cm, a w pilastrach 52 cm, są bez uszkodzeń.

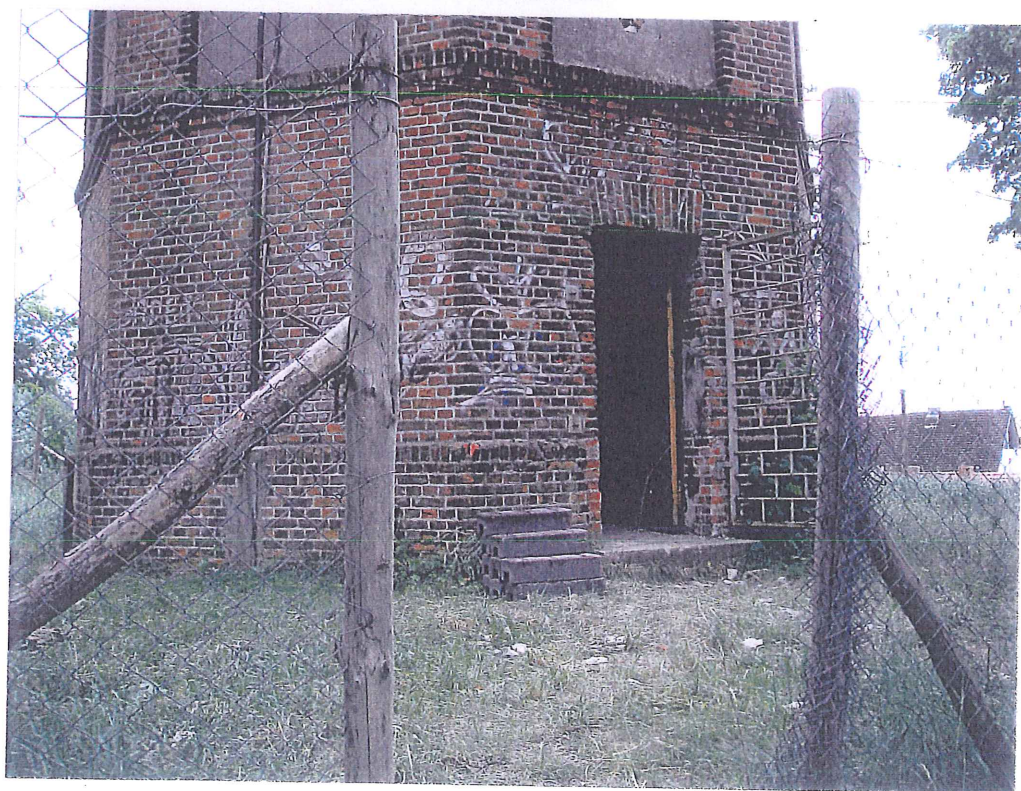
fot.4. Dolna partia trzonu wieży od strony północno-wschodniej. Widoczne wejście do wieży w ścianie wschodniej. Ściany trzonu wieży w tym poziomie o grubości 64 cm. W cokole występują nieliczne uszkodzenia z ubytkami poszczególnych cegieł.

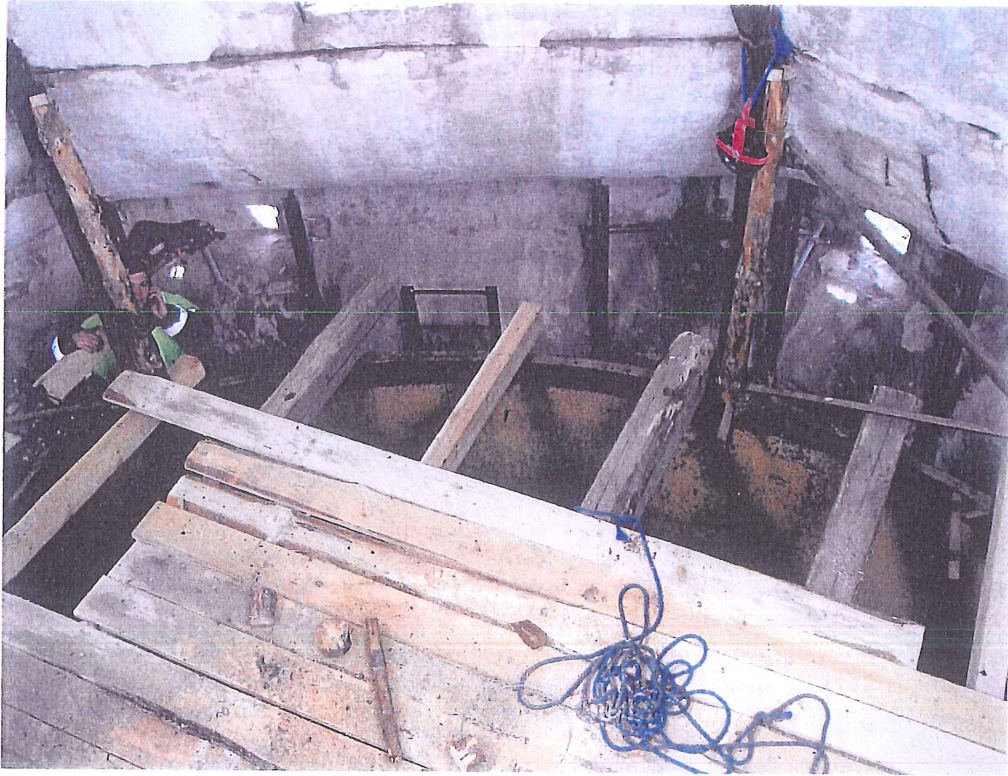
fot.5. Zbiornik stalowy na wodę w widoku z góry – widoczne powierzchniowe skorodowanie blach od strony wnętrza zbiornika. Na krawędziach zbiornika oparto belki niosące pomost drewniany, na którym stoi rusztowanie stalowe mające służyć pracom rozbiórkowym.

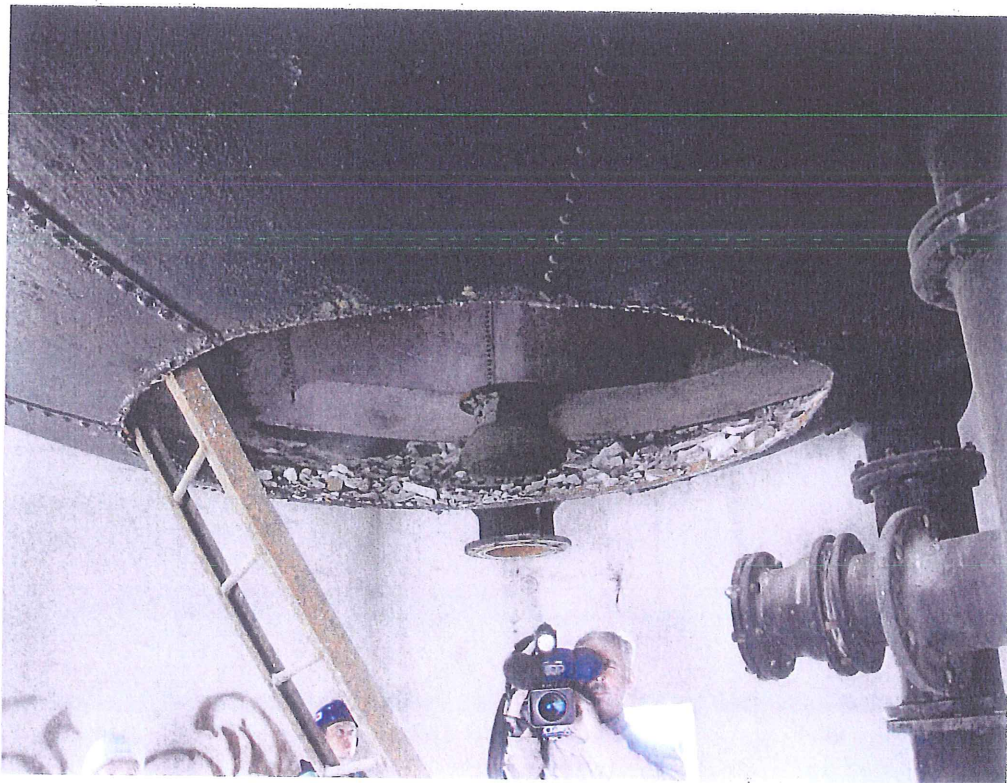
fot.6. Zbiornik stalowy na wodę posadowiony na koronie ścian trzonu wieży, w widoku na V kondygnacji. W dnie zbiornika został wycięty otwór o średnicy ~1,60 m. Zbiornik jest wykonany z blachy o grubości 6,5 mm, od góry otwarty, o połączeniach blach oraz połączeniach z elementami posadowienia za pomocą nitów.

6.4. Zbiornik stalowy na wodę należy wymontować uzyskując przestrzeń do wykorzystania na V kondygnacji trzonu i w głowicy wieży. Demontaż zbiornika będzie możliwy po rozebraniu dachu i głowicy wieży. Dla konstrukcji głowicy wieży zbiornik jest elementem usztywniającym.

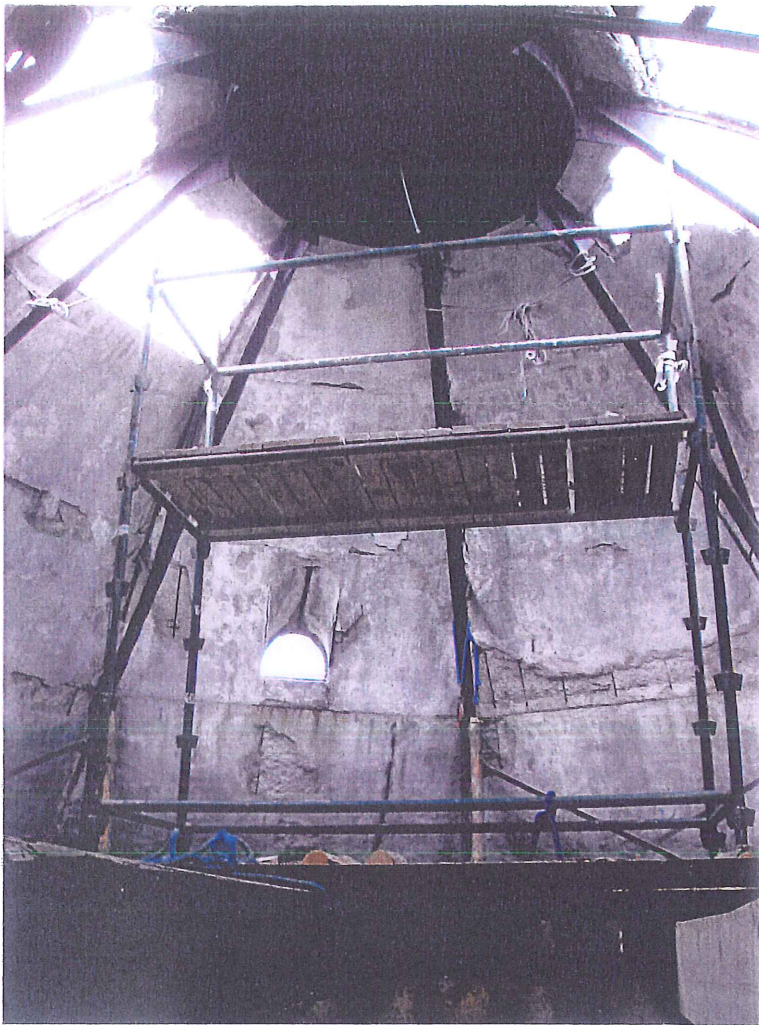
fot.7. Dach nad głowicą wieży. Widoczne wiązary stalowe niosące stalowy element centralny, na którym jest posadowiony hełm z latarnią. Powłoka dachu jest wykonana z betonu zbrojonego.

Góra widoczne rozległe ubytki betonu zbrojonego, niżej ubytki otuliny i skorodowane pręty zbrojenia. Wiązary dachowe są powierzchniowo, a częściowo głęboko skorodowane z ubytkami.

Na pierwszym planie rusztowania stalowe, ustawione na drewnianym pomoście nad zbiornikiem, mające służyć pracom rozbiórkowym.

Głowicę wieży (dach, ściany, hełm), z uwagi na bardzo zły stan należy rozebrać i w całości odtworzyć zachowując jej obecne gabaryty i wygląd zewnętrzny. Odtworzenie głowicy wieży wymaga opracowania projektu konstrukcyjno-konserwatorskiego.

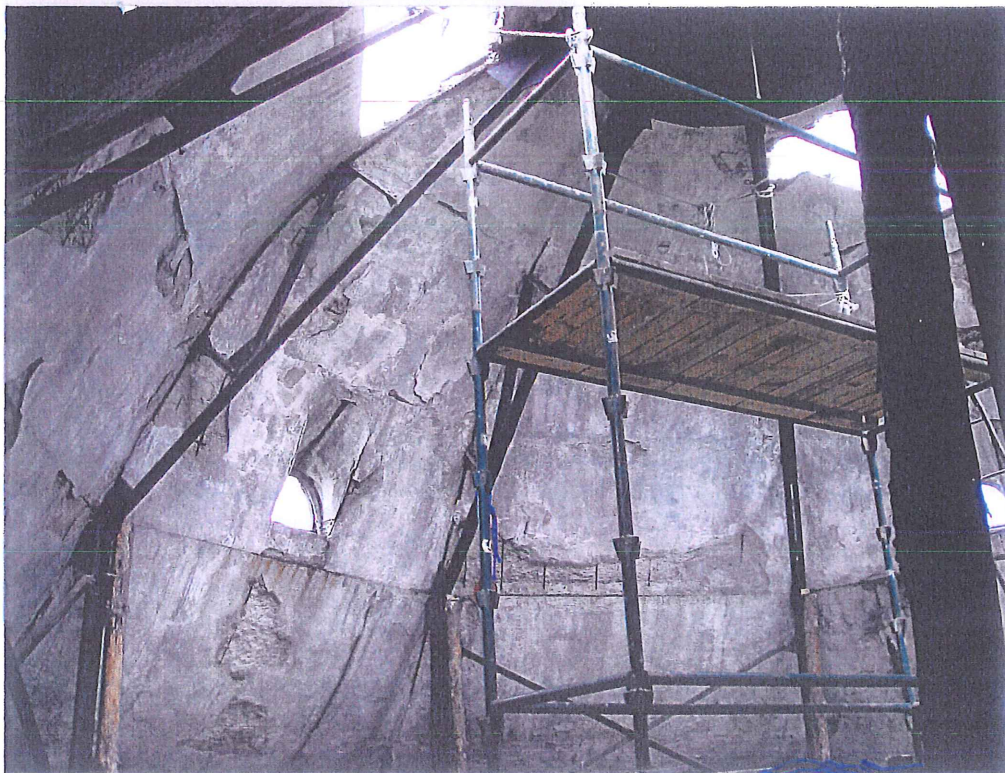
fot.8. Dach nad głowicą wieży. Widoczne wiązary stalowe nitowane, oparte na stalowych słupach, na których również jest oparty zbiornik. Słupy są posadowione na koronie ścian trzonu wieży, słupy są powierzchniowo skorodowane. Widoczne zniszczenia betonu zbrojonego.

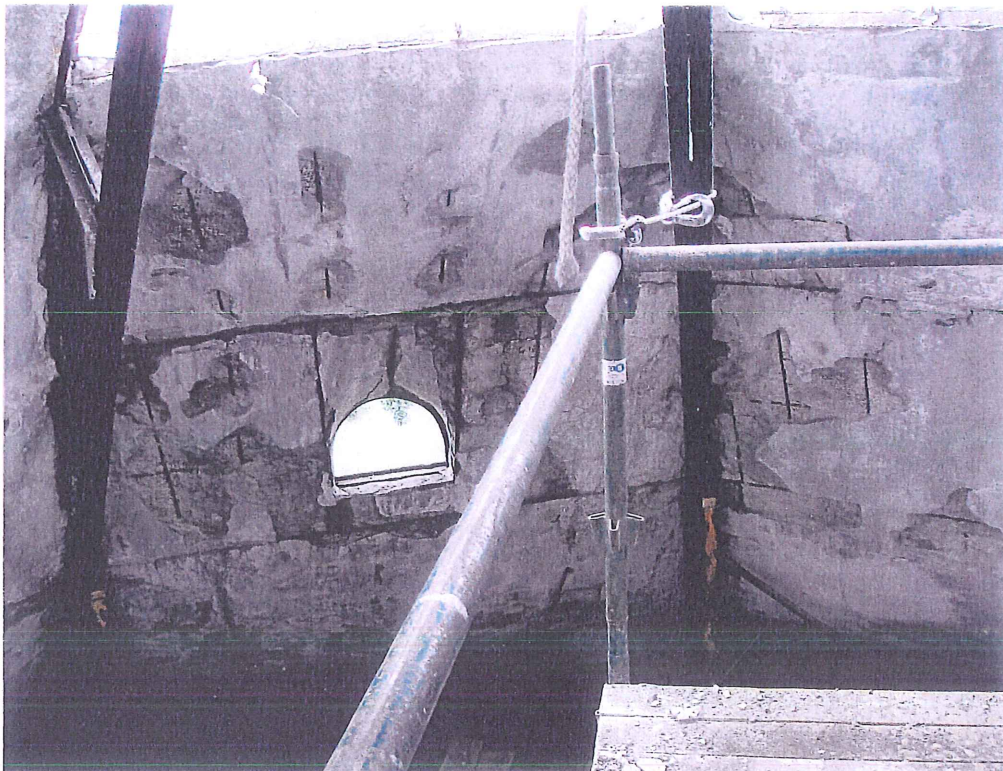
fot.9. Dach nad głowicą wieży. Widoczne zniszczenia betonu zbrojonego – rozległe odspojenia otuliny prętów i warstw od strony wnętrza wieży. Pręty zbrojenia pionowe i poziome o znacznym rozstawie są głęboko skorodowane.

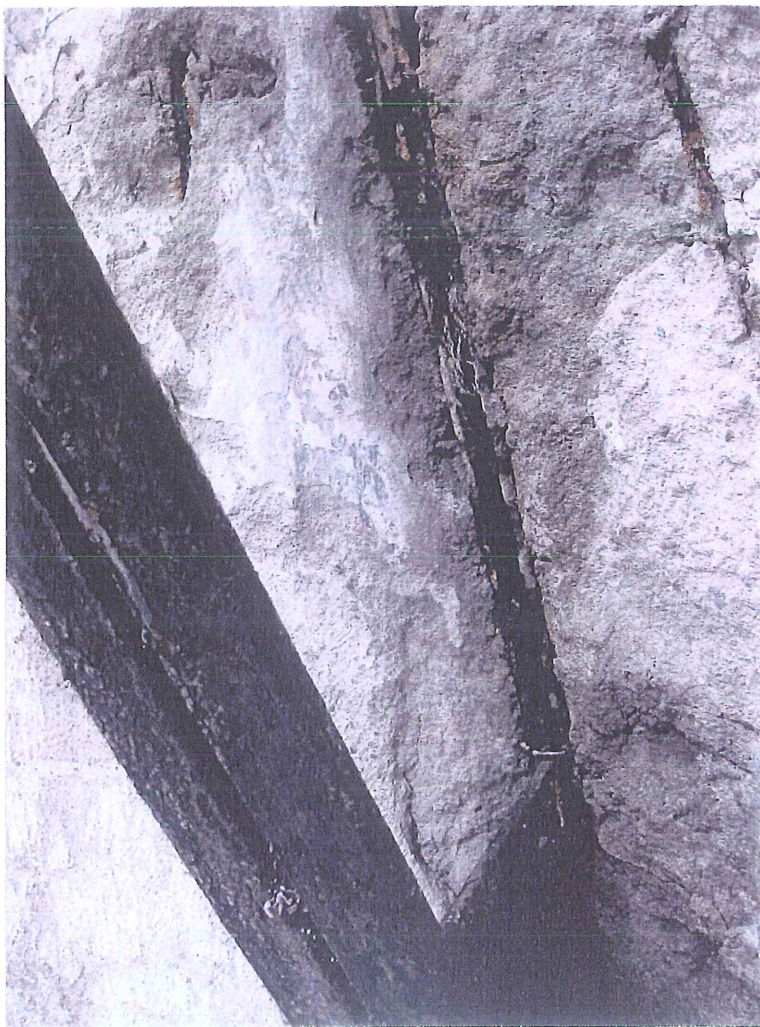
fot.10. Dach nad głowicą wieży. Fragment wiązara dachu – pas dolny jest powierzchniowo skorodowany, pas górny obetonowany jest głęboko skorodowany.

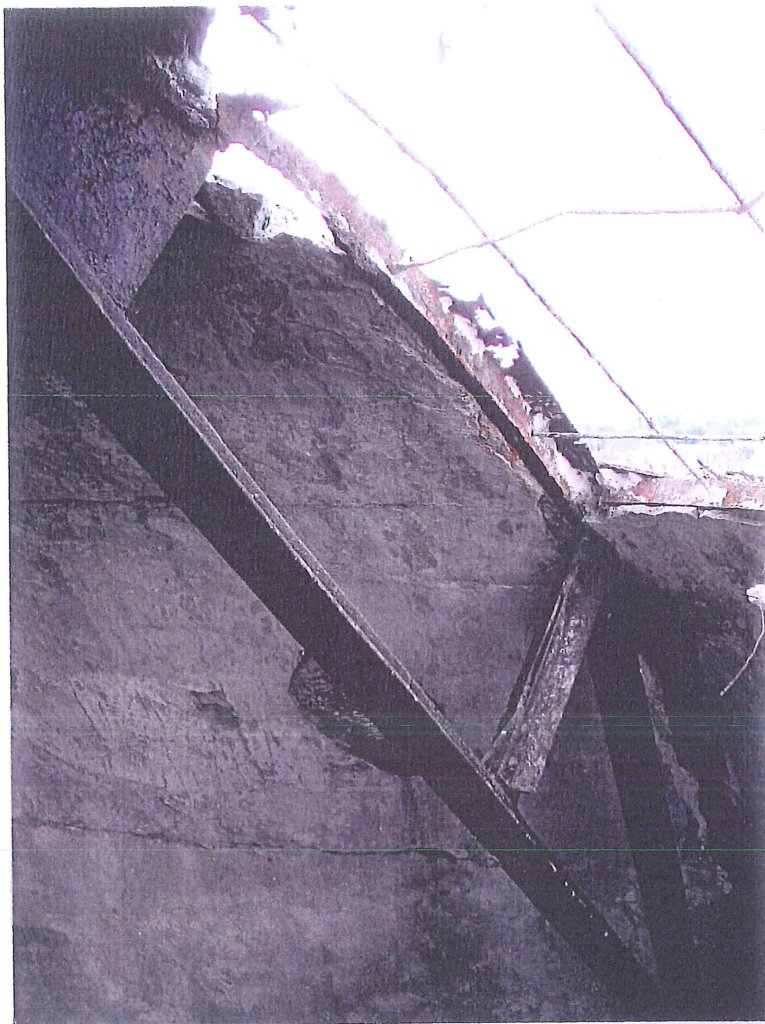
fot.11. Dach nad głowicą wieży. Fragment wiażara dachu – pas górny jest całkowicie skorodowany z ubytkami, pozostałe elementy wiażara są powierzchniowo skorodowane. Widoczny rozległy ubytek powłoki betonowej, pręty zbrojenia są głęboko skorodowane z ubytkami.

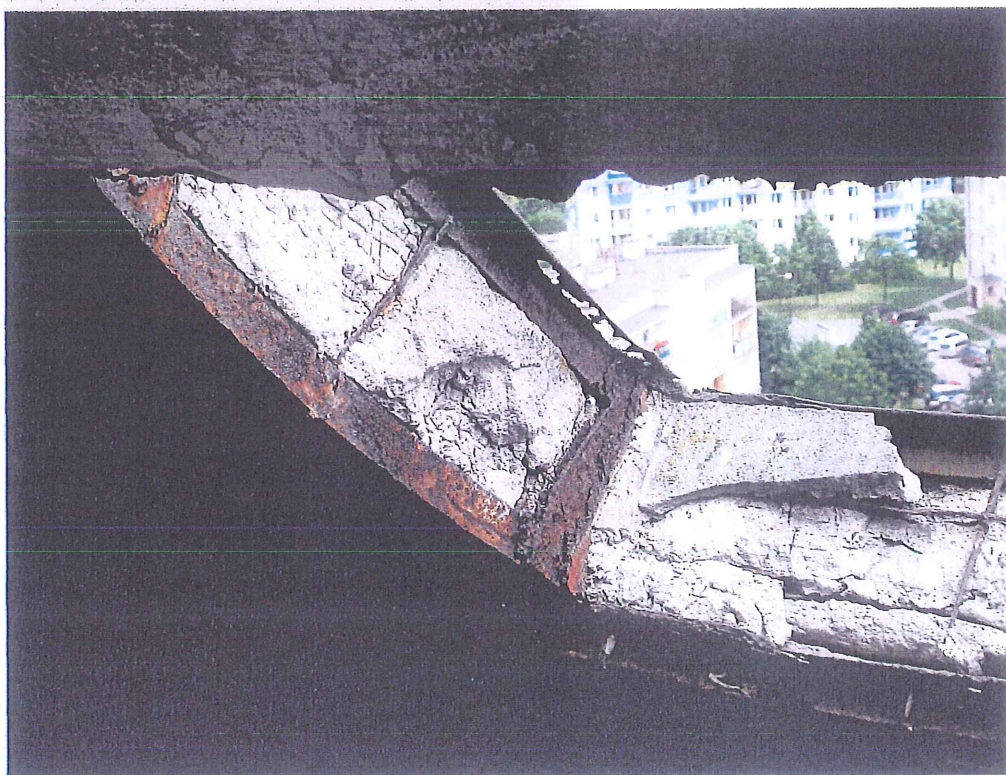
fot.12. Dach nad głowicą wieży. Stalowa obudowa otworu okiennego jest całkowicie skorodowana z ubytkami. Beton jest spękany, porowaty, a zbrojenie głęboko skorodowane.

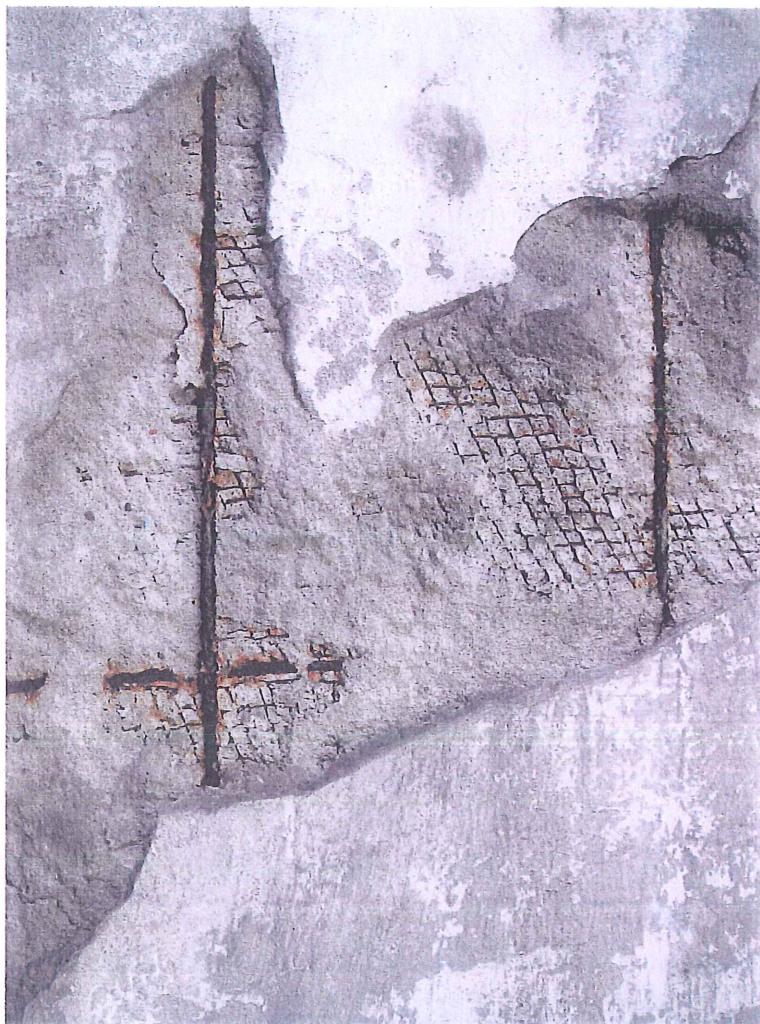
fot.13. Dach nad głowicą wieży. Rozległy ubytek powłoki betonowej, zbrojenie jest skorodowane. Widoczna siatka stalowa z prętów $\Phi 1$ mm, o rozstawie 13/13 mm, ułożona po stronie zewnętrznej zbrojenia.

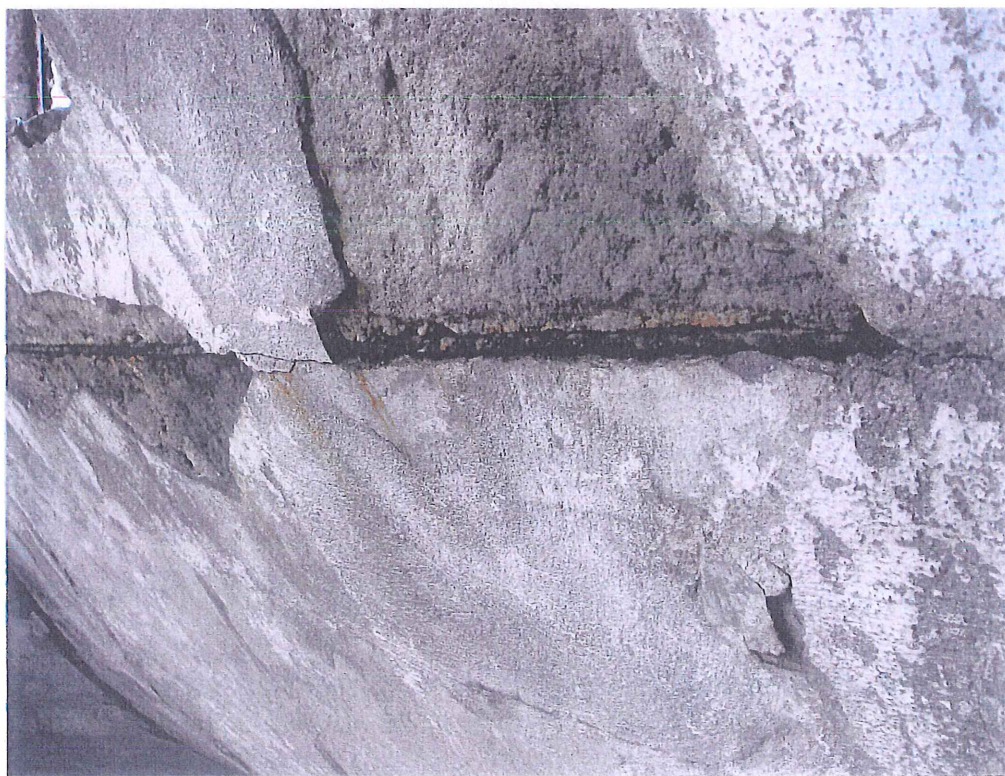
fot.14. Dach nad głowicą wieży – dolna partia. Fragment powłoki – widoczny ubytek otuliny i pręt zbrojenia całkowicie skorodowany.

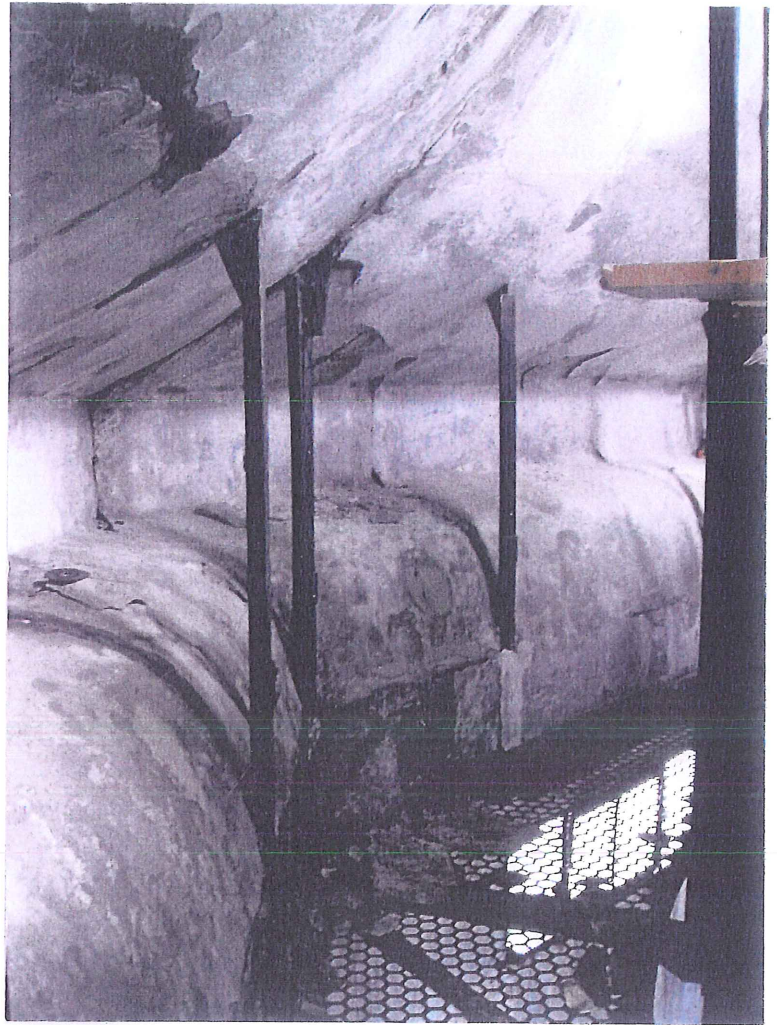
fot.15. Dółna partia dachu i górna partia ścian głowicy wieży. Widoczne elementy stalowe konstrukcji powierzchniowo skorodowane.

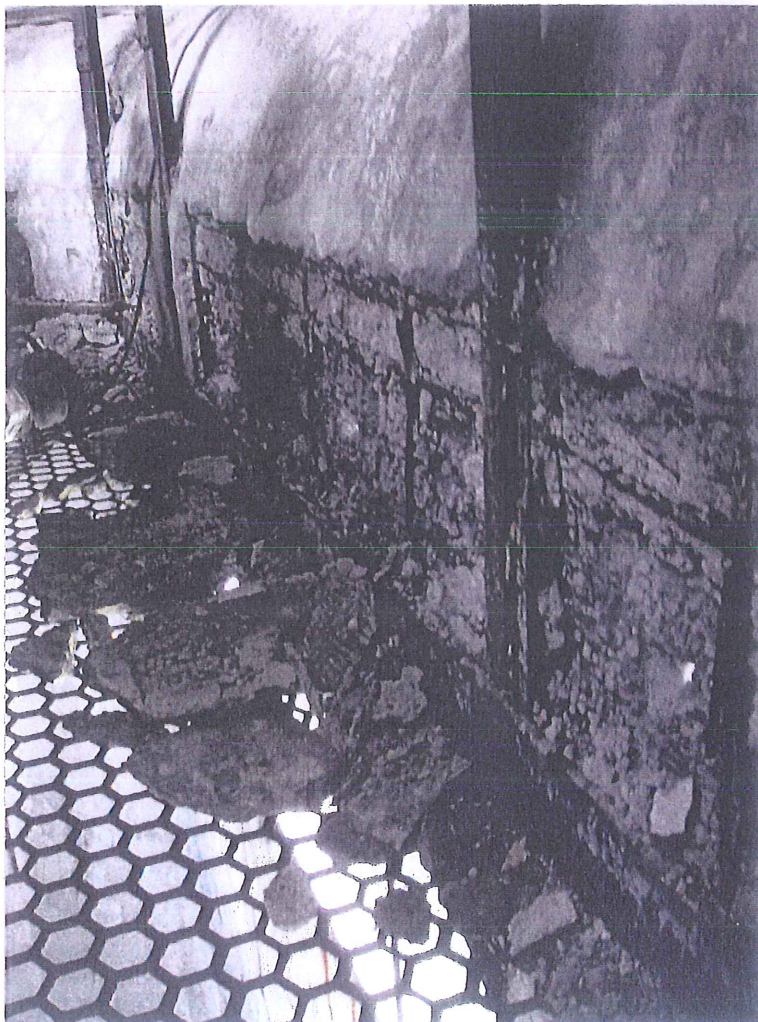
fot.16. Górna partia ścian głowicy wieży. Widoczna powłoka z betonu zbrojonego głęboko skorodowana, z rozległymi ubytkami warstw od strony wnętrza wieży. Elementy stalowe nośne skorodowane powierzchniowo, a pręty zbrojenia betonu głęboko skorodowane.

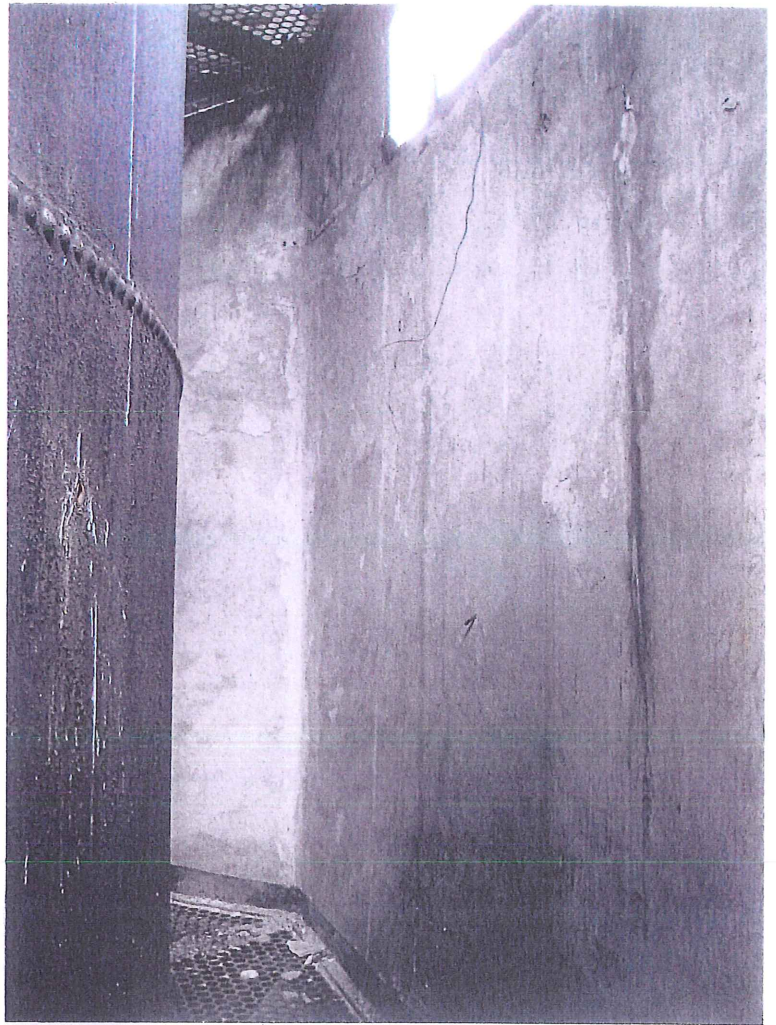
fot.17. Pośrednia partia ścian głowicy wieży. Ściany są zachowane bez widocznych uszkodzeń, jedynie poniżej otworu okiennego jest ukośne zarysowanie.

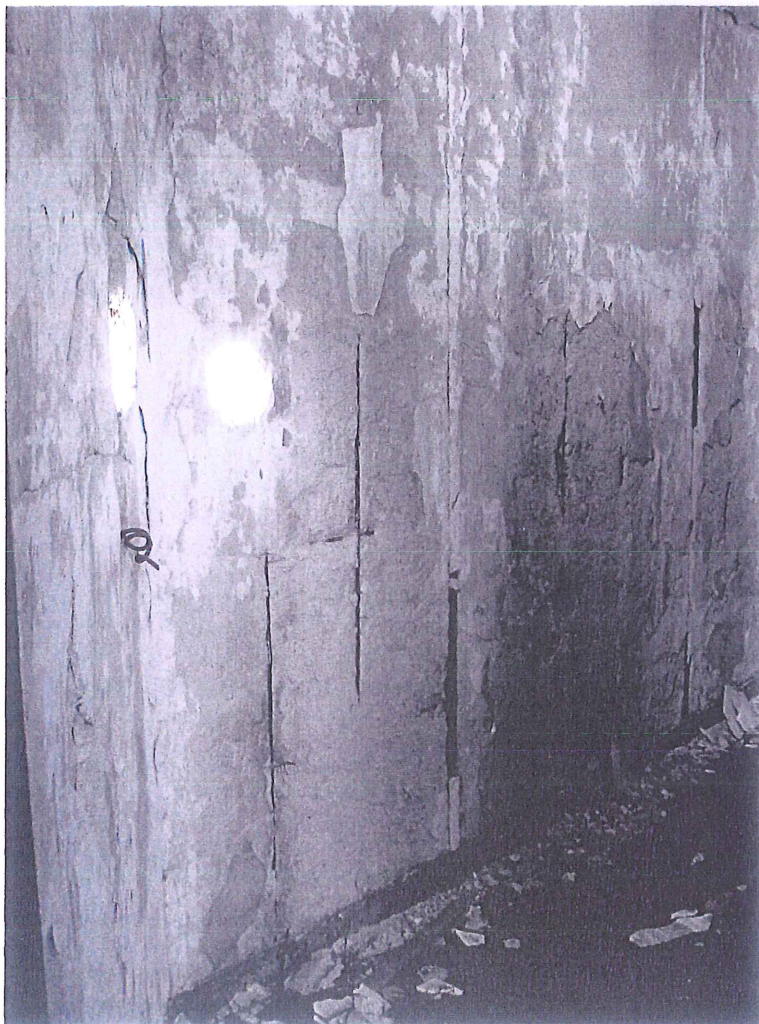
fot.18. Pośrednia partia ścian głowicy wieży. W ścianach widoczne otwory. Na ścianie ubytki otuliny i pręty głęboko skorodowane.

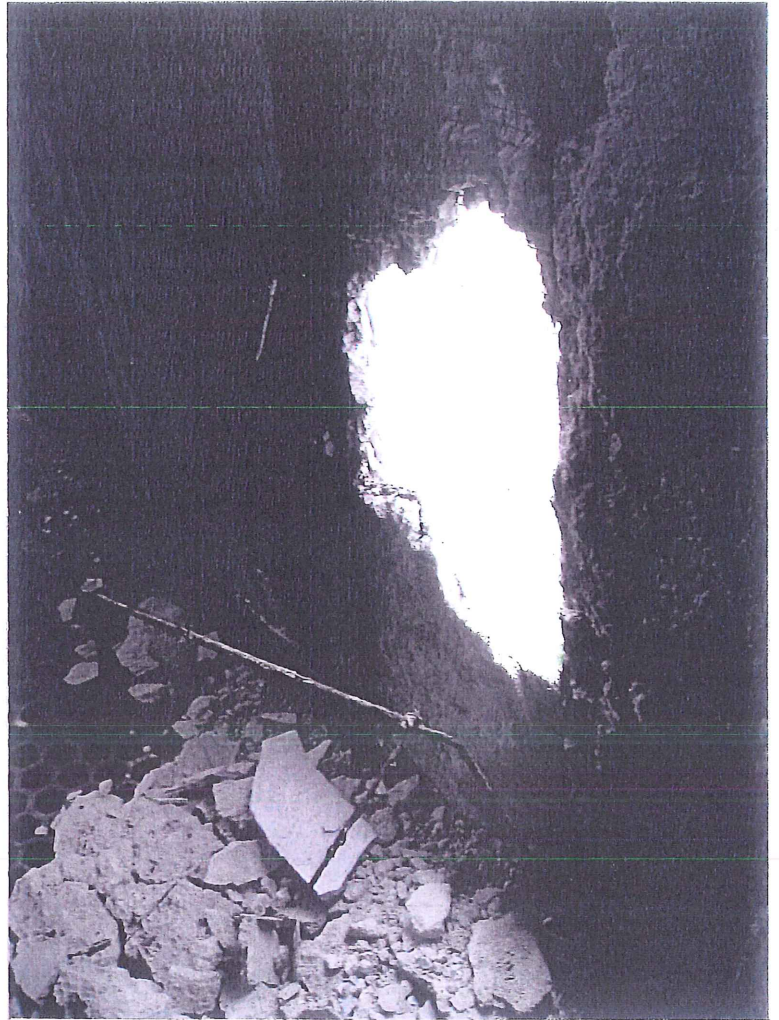
fot.19. Pośrednia partia ścian głowicy wieży. W ścianie jest rozległy otwór. Widoczne skorodowane pręty zbrojenia.

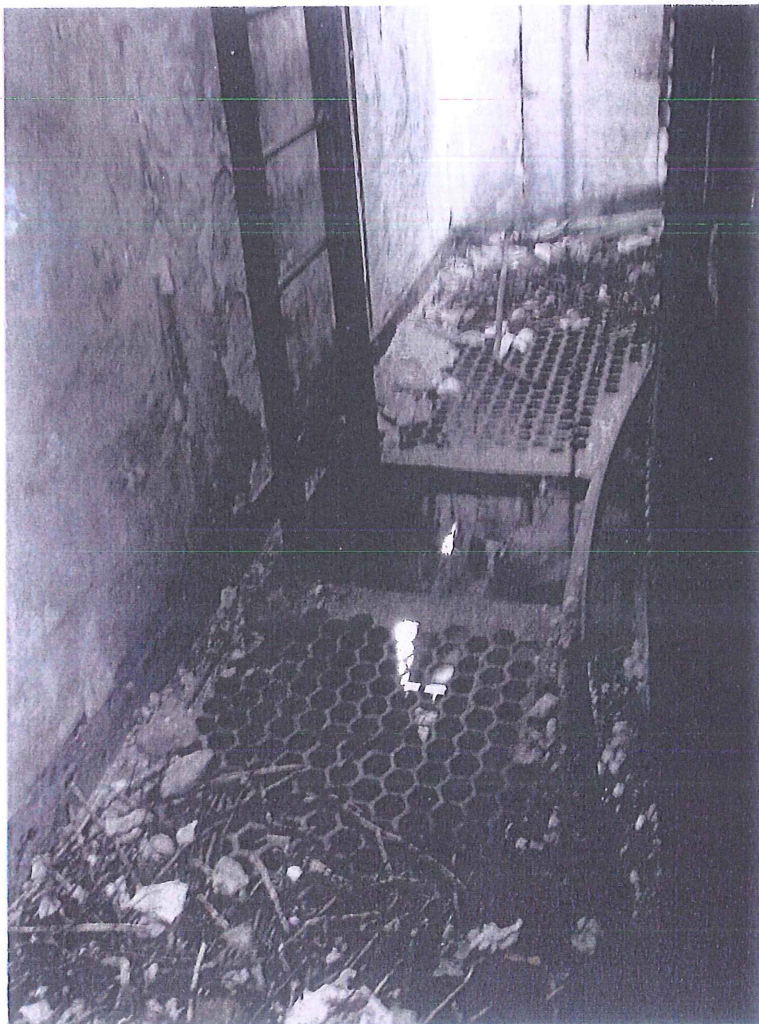
fot.20. Pośrednia partia ścian głowicy wieży. Na ścianach ślady zacieków. Pomost z perforowanej blachy i elementy konstrukcji stalowej niosącej pomost są powierzchniowo skorodowane.

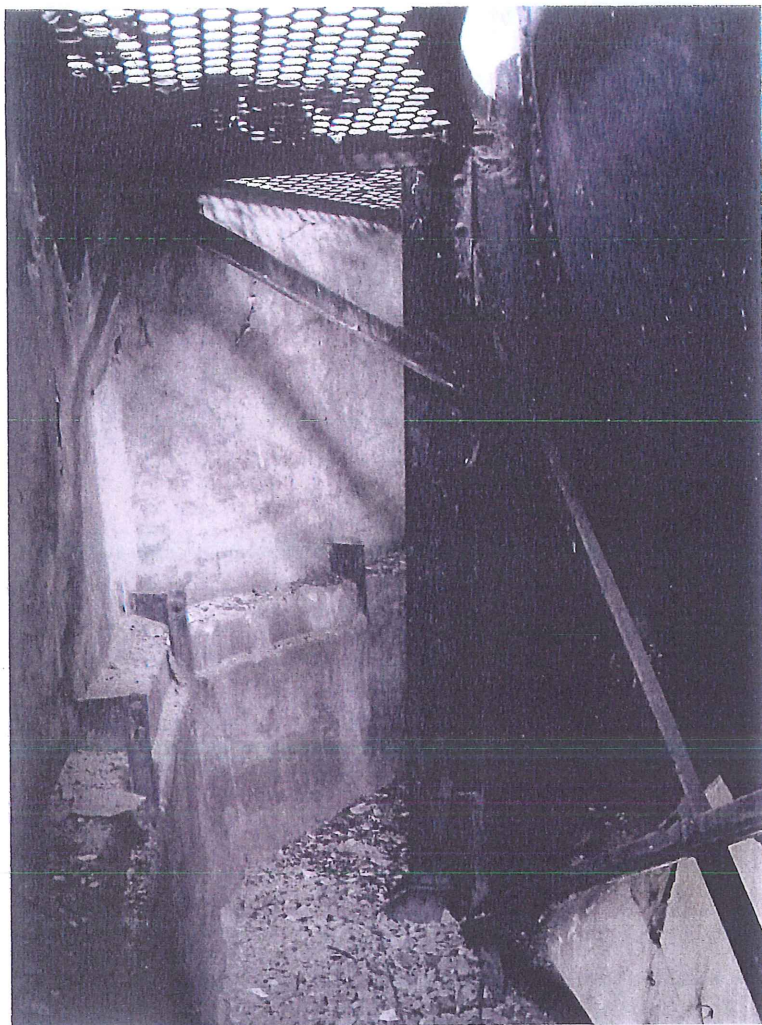
fot.21. Dolna partia ścian głowicy wieży. Widoczna konstrukcja stalowa niosąca zbiornik i dach, posadowiona na ceglanej koronie trzonu wieży.

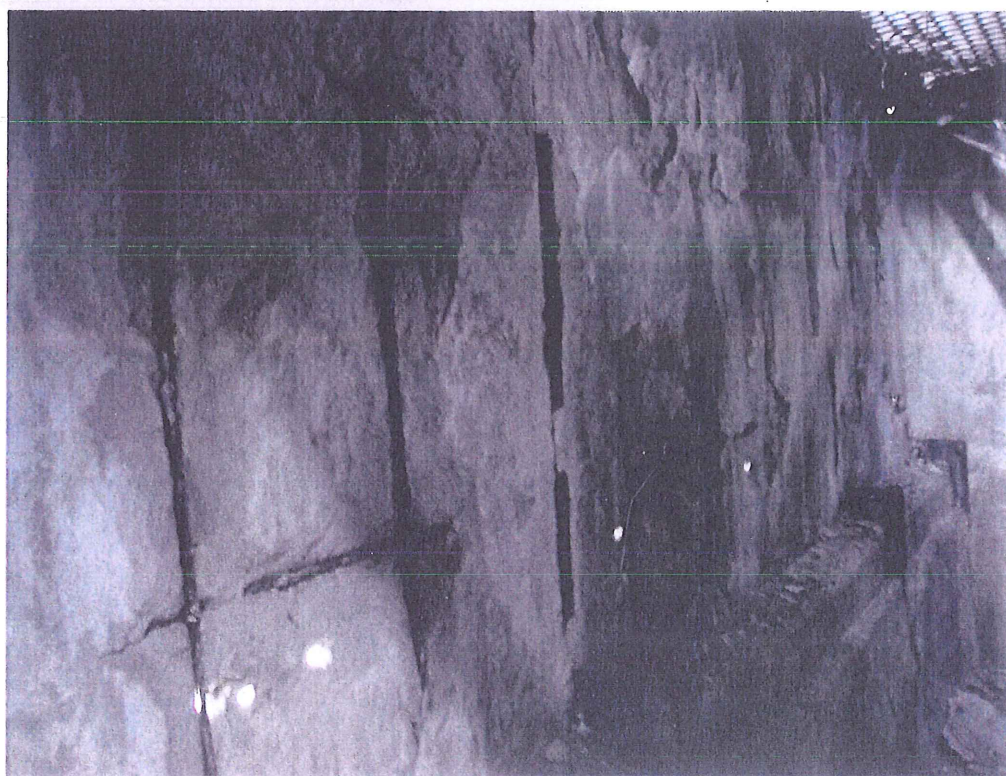
fot.22. Dolna partia ścian głowicy wieży. Widoczne ciemne ślady zawilgoceń oraz odspojona otulina prętów zbrojenia. Pręty pionowe $\Phi 8$ w rozstawie co 31-35 cm, a pręty poziome $\Phi 6$ w rozstawie co 50 cm. Pręty zbrojenia są ułożone w odległości ~20-25 mm od wewnętrznego lica ścian. Tak znaczny rozstaw prętów kwalifikuje ścianę jako betonową zbrojoną, a nie żelbetową.

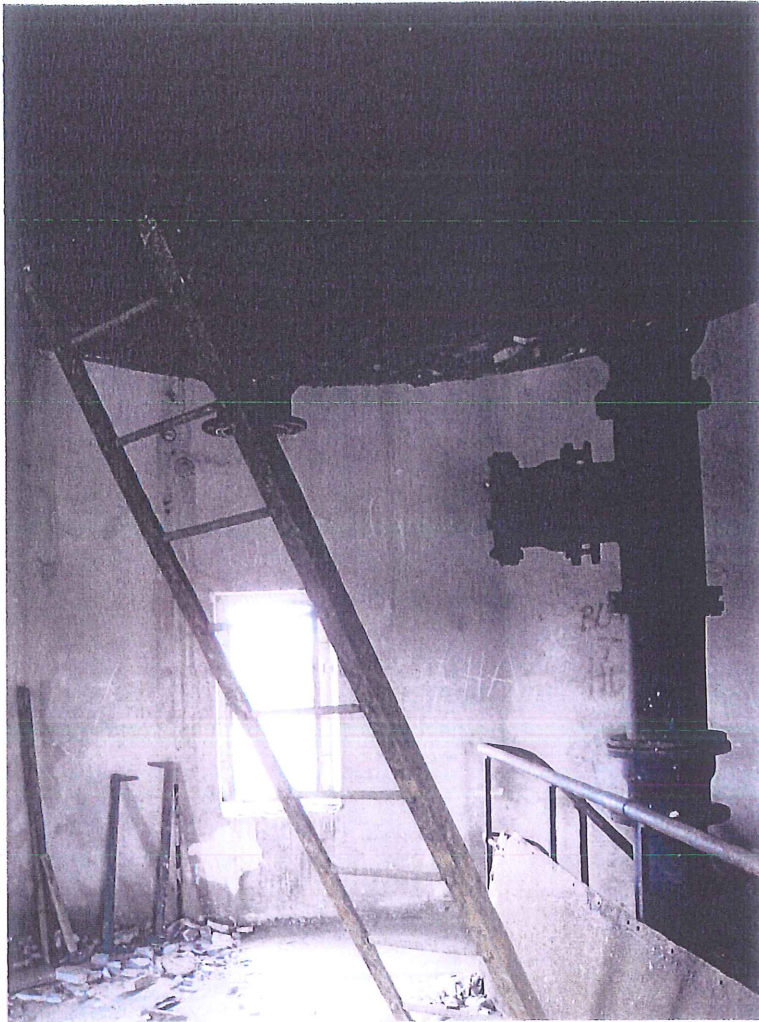
fot.23. Trzon wieży – V kondygnacja. widoczny spód zbiornika wody. Ściany trzonu od wnętrza są otynkowane.- tynki bez spękań i ubytków.

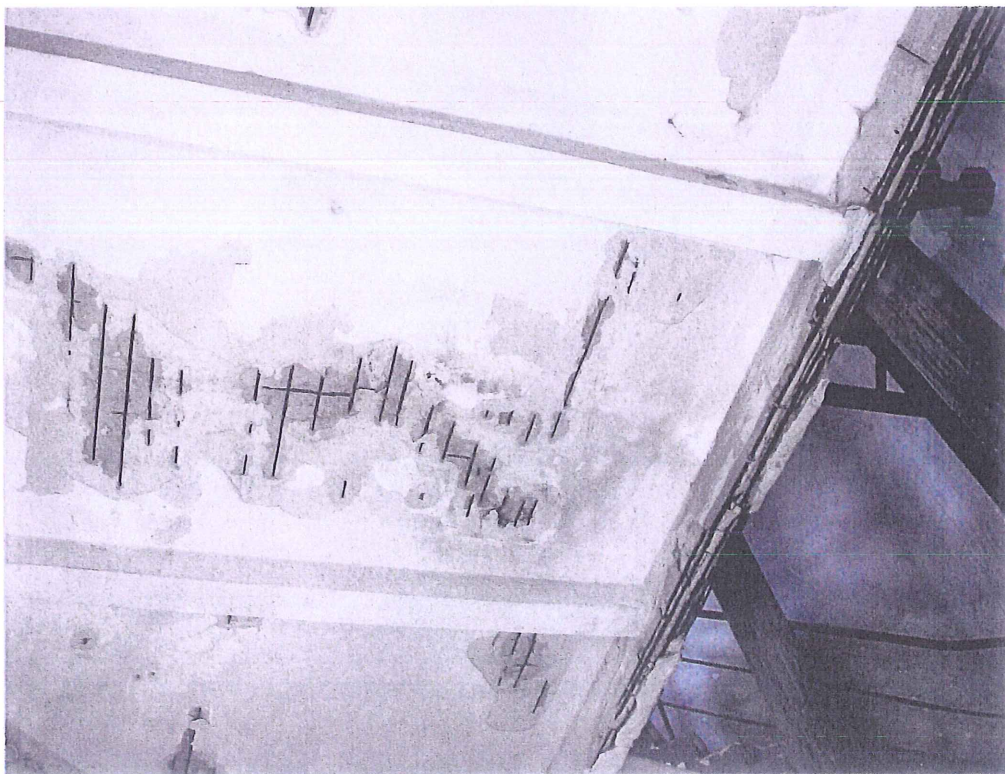
fot.24. Trzon wieży – IV kondygnacja. Strop żelbetowy monolityczny nad IV kondygnacją. Widoczne rozległe ubytki otuliny w płycie i podciągu. Odkryte pręty zbrojenia są skorodowane, szczególnie głęboko w podciągu.

- demontaż istniejących instalacji wodnych,
- w płycie stropu żelbetowego nad IV piętrem odsłonięte od dołu zbrojenie oczyścić z rdzy. Od dołu wykonać otulinę odsłoniętych prętów przez narzucenie i zatarcie zaprawą cementową,

- w podciągach stropów żelbetowych wszystkich pięter usunąć odspajającą się otulinę. Odsłonięte pręty zbrojenia oczyścić z rdzy. Podciągi wzmocnić przez dozbrojenie w dolnej warstwie kształtownikami stalowymi na przykład kątownikami zespolonymi z istniejącym podciągami elementami stalowymi. Obetonować oczyszczone zbrojenie oraz stalowe elementy wzmocniające i zespalające,

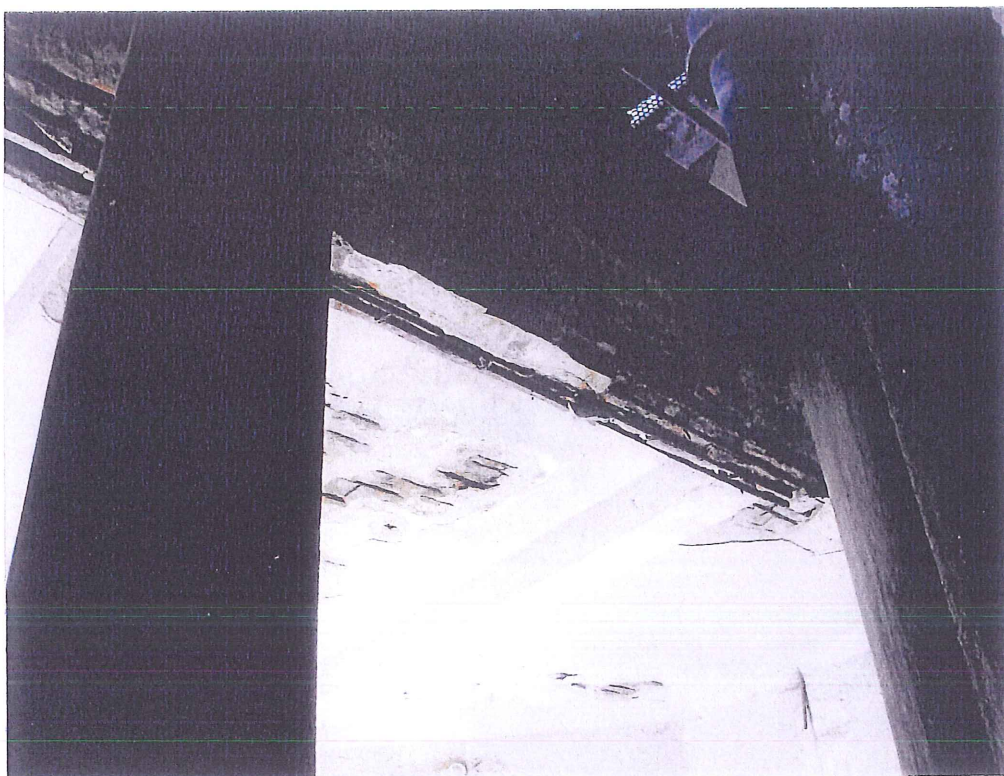
fot.25. Trzon wieży – IV kondygnacja. Strop żelbetowy monolityczny nad IV kondygnacją. Widoczne ubytki otuliny i głęboko skorodowane pręty zbrojenia w płycie i podciagu.

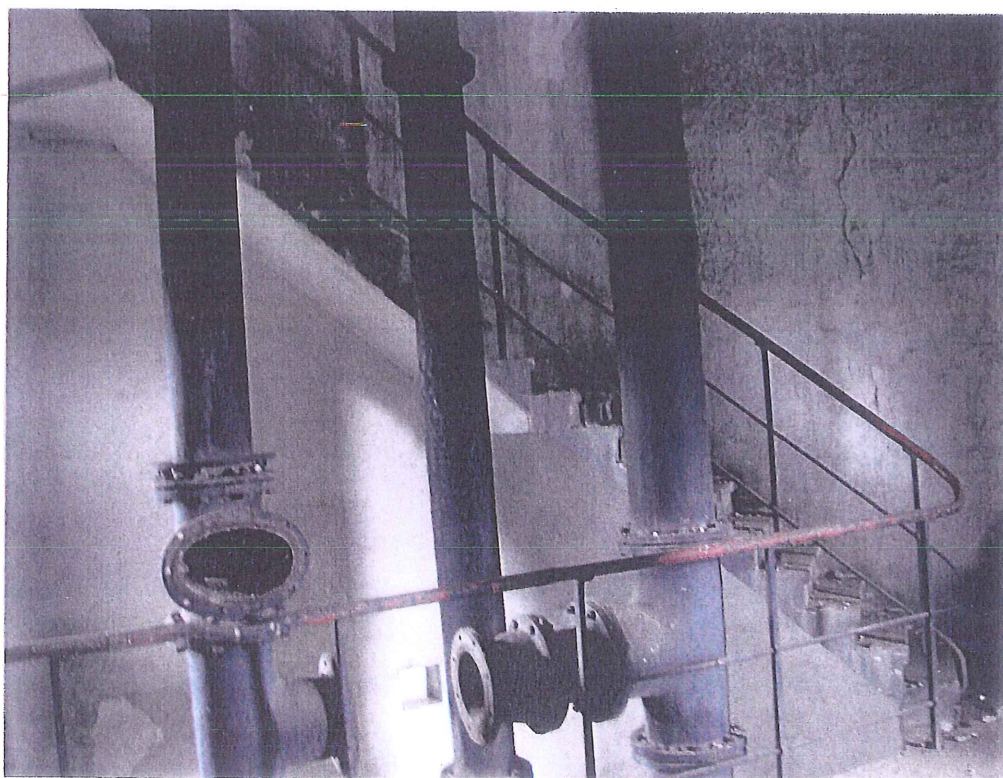
fot.26. Trzon wieży – IV kondygnacja. Na ścianie południowo-wschodniej widoczne pionowe zarysowanie o niewielkiej rozwarłości. Schody 3-biegowe o stopniach wspornikowych żelbetowych prefabrykowanych Schody szerokości całkowitej 83 cm, bez większych uszkodzeń. Balustrada stalowa wysokości 96-102 cm.

- stalową balustradę schodów oczyścić z rdzy i zabezpieczyć 3 warstwami malarskiej powłoki antykorozyjnej,
- w ścianach ceglanych w miejscu zarysowań należy zdjąć tynk i ściany od wewnątrz wzmocnić prętami stalowymi 206 wklejanymi w co 3 spoinę kompozycją na bazie żywicy epoksydowej,

- ściany scalić wypełniając zarysowania kompozycją na bazie żywicy epoksydowej, wprowadzonej pod ciśnieniem,
- wymienić nieliczne głęboko skorodowane z ubytkami cegły i kształtki ceramiczne, cegły i kształtki powierzchniowo skorodowane oczyścić. Cegły i kształtki stosować o wytrzymałości $R_c=15,0$ MPa, o identycznych wymiarach i identycznych kolorystycznie jak istniejące wmurowywane na zaprawie wapiennej o wytrzymałości $R_z=0,4$ MPa,
