**Ekspertyza
o stanie technicznym i przyczynach uszkodzeń
wraz z programem naprawczym
wodociągowej wieży ciśnień
w Szczecinku.**

dr inż. Lech J. Engel
upr.bud.nr.172/63-Op, 148/64-Op.
nr.ewid. DOŚ/BO/3598/01.

Ekspertyza o stanie technicznym i przyczynach uszkodzeń wraz z programem naprawczym wodociągowej wieży ciśnieniowej w Szczecinku.

- opracowana dla Zachodniopomorskiego Wojewódzkiego Konserwatora Zabytków w Szczecinie.

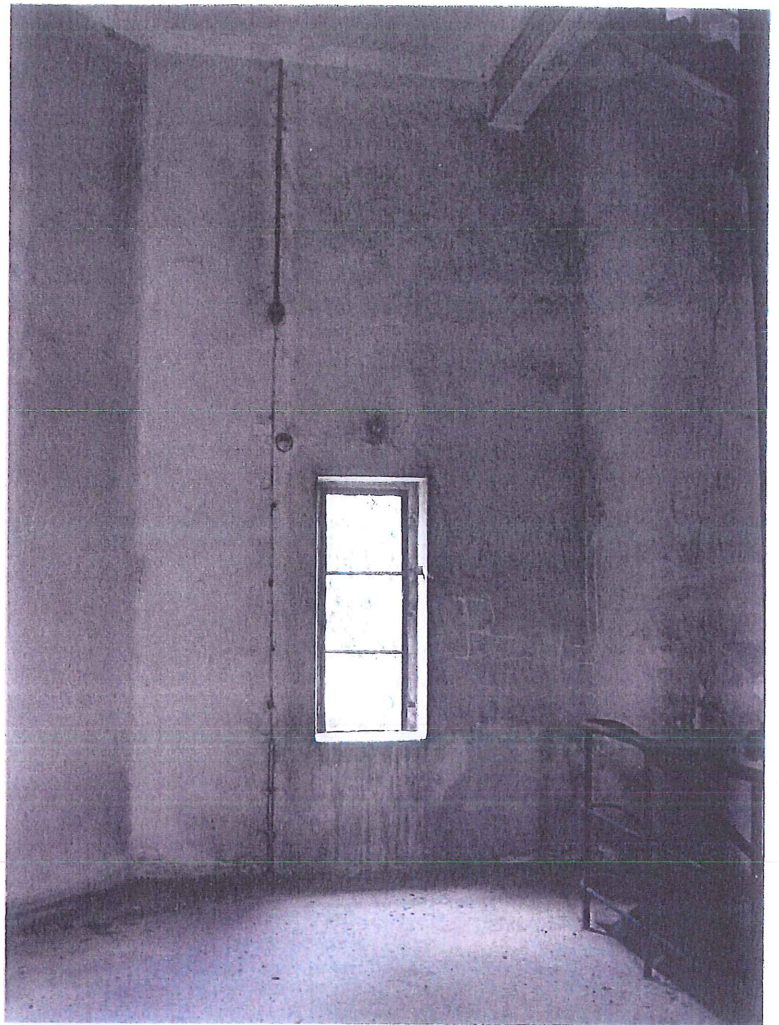
fot.27. Trzon wieży – III kondygnacja. Na ścianach północnej i północno-wschodniej ciemne ślady zawilgocenia.

- zdjąć zawilgocone i uszkodzone oraz odspojone tynki, ściany suszyć,
- po osuszeniu ścian położyć tynki wapienne.

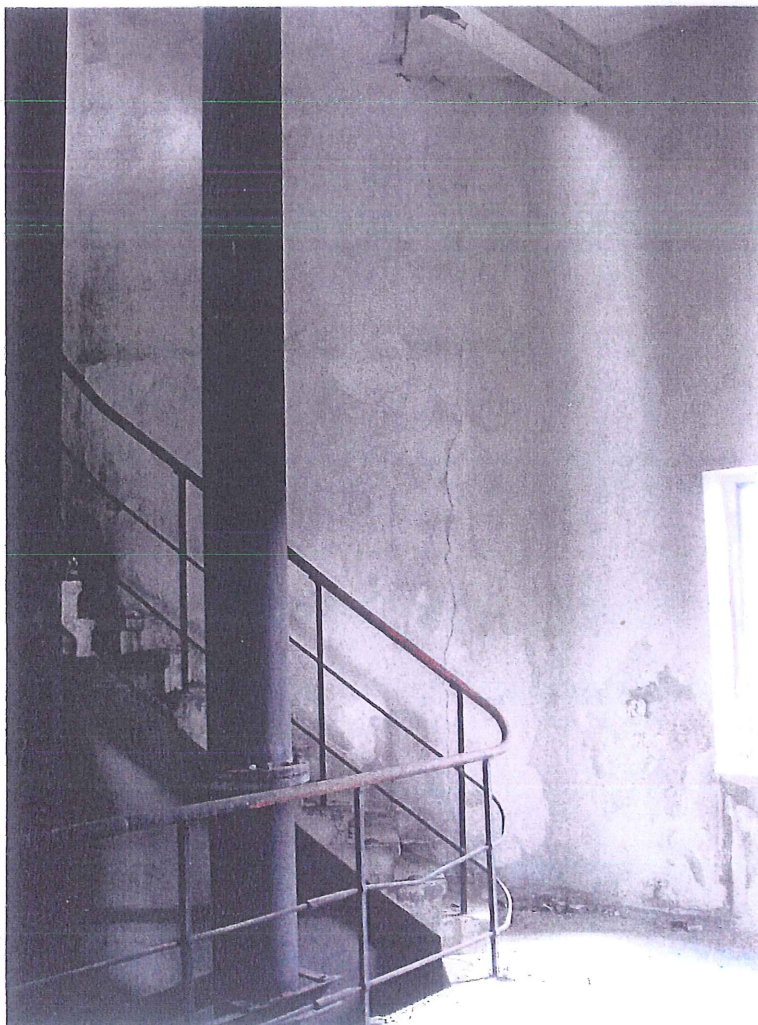
fot.28. Trzon wieży – III kondygnacja. Na całej wysokości ściany południowo-wschodniej pionowe zarysowanie o niewielkiej rozwarłości. Dołem w ścianie południowej ślady zawilgocenia.

- stalową balustradę schodów oczyścić z rdzy i zabezpieczyć 3 warstwami malarskiej powłoki antykorozyjnej,
- w ścianach ceglanych w miejscu zarysowań należy zdjąć tynk i ściany od wewnątrz wzmocnić prętami stalowymi 206 wklejanymi w co 3 spoinę kompozycją na bazie żywicy epoksydowej,

- ściany scalić wypełniając zarysowania kompozycją na bazie żywicy epoksydowej, wprowadzonej pod ciśnieniem,
- wymienić nieliczne głęboko skorodowane z ubytkami cegły i kształtki ceramiczne, cegły i kształtki powierzchniowo skorodowane oczyścić. Cegły i kształtki stosować o wytrzymałości $R_c=15,0$ MPa, o identycznych wymiarach i identycznych kolorystycznie jak istniejące wmurowywane na zaprawie wapiennej o wytrzymałości $R_z=0,4$ MPa,

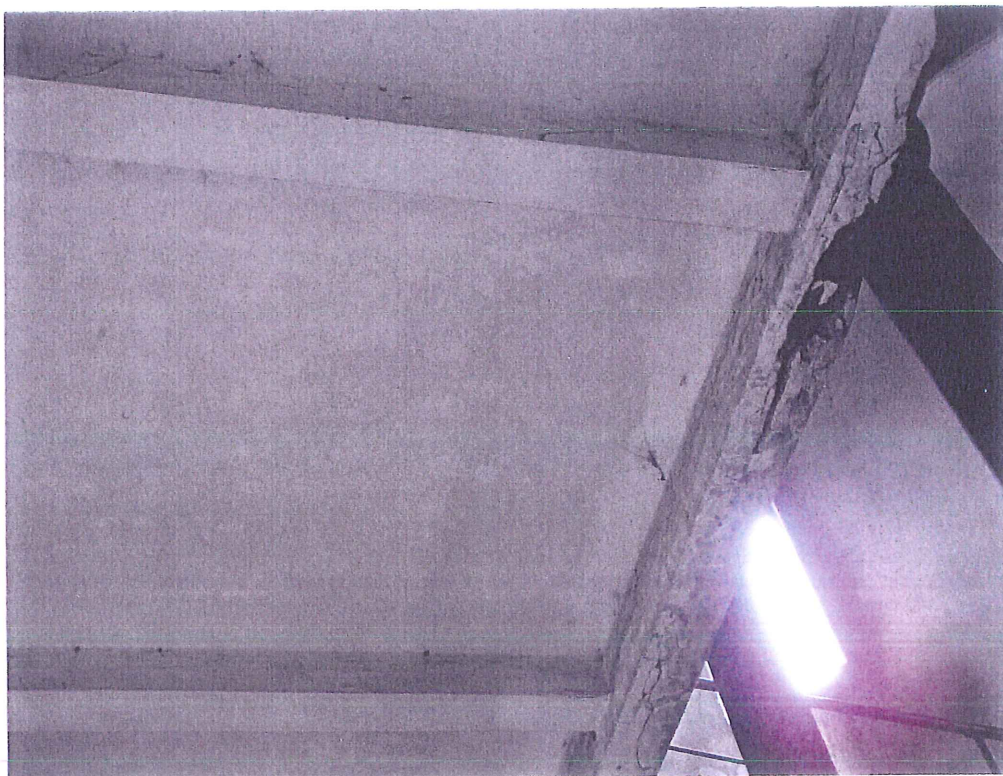
fol.29. Trzon wieży – III kondygnacja. Strop żelbetowy monolityczny nad III kondygnacją. W podciagu odspojona otulina, pręty zbrojenia są głęboko skorodowane.

- w podciągach stropów żelbetowych wszystkich pięter usunąć odspajającą się otulinę. Odsłonięte pręty zbrojenia oczyścić z rdzy. Podciągi wzmocnić przez dozbrojenie w dolnej warstwie kształtownikami stalowymi na przykład kątownikami zespolonymi z istniejącym podciągami elementami stalowymi. Obetonować oczyszczone zbrojenie oraz stalowe elementy wzmocniające i zespalające,

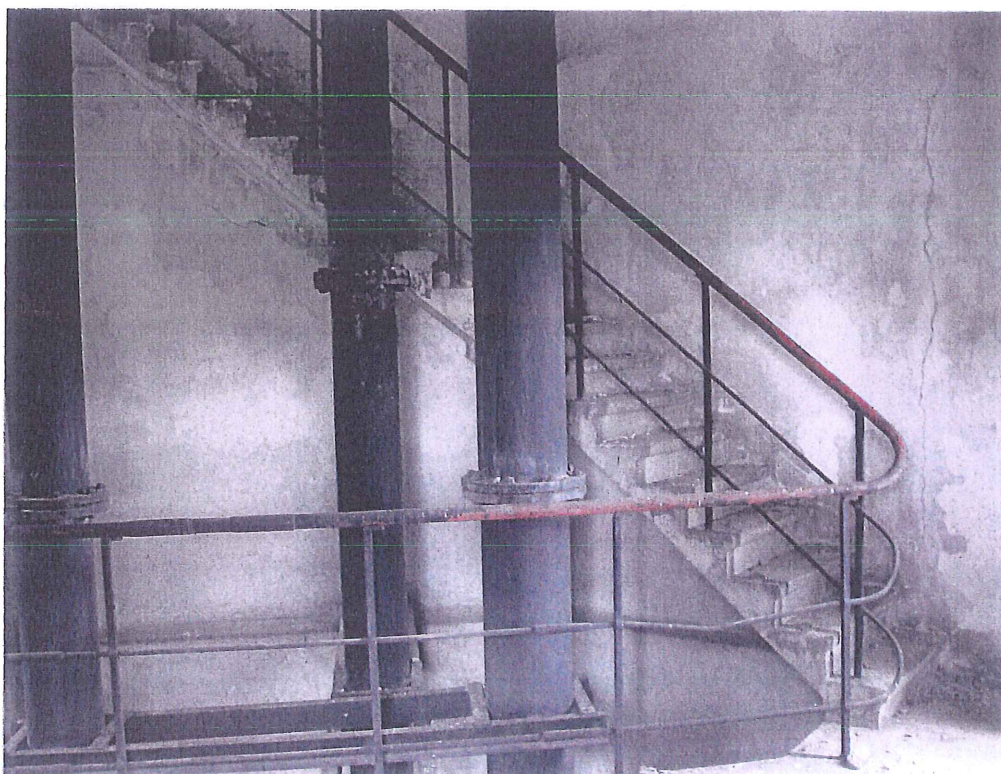
fol.30. Trzon wieży – III kondygnacja. Na ścianie południowo-wschodniej widoczne pionowe zarysowanie o niewielkiej rozwarłości. Schody 3-biegowe o stopniach wspornikowych żelbetowych prefabrykowanych. W schodach nieliczne uszkodzenia z ubytkami naroży stopnic.

- w stopniach schodów w miejscach ubytków na krawędziach, wywiercić otwory i wkleić kompozycją żywiczną pręty stalowe o małej średnicy i zabetonować ubytki stopni,

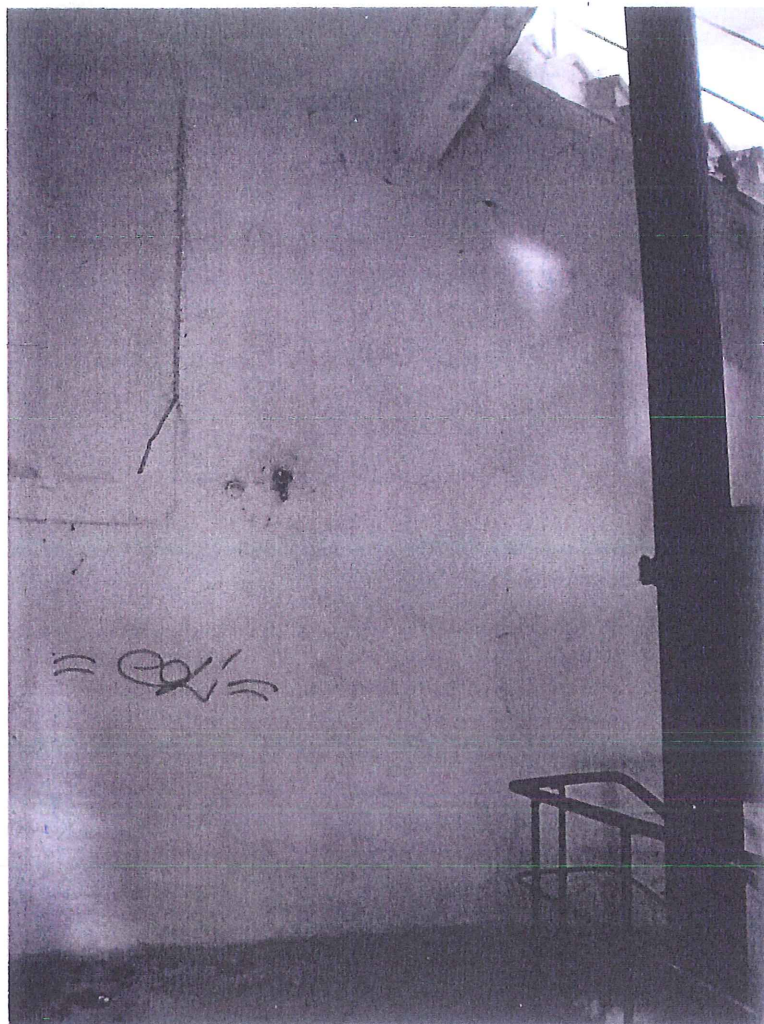
fot.31. Trzon wieży – II kondygnacja. Ściany
otynkowane bez uszkodzeń.

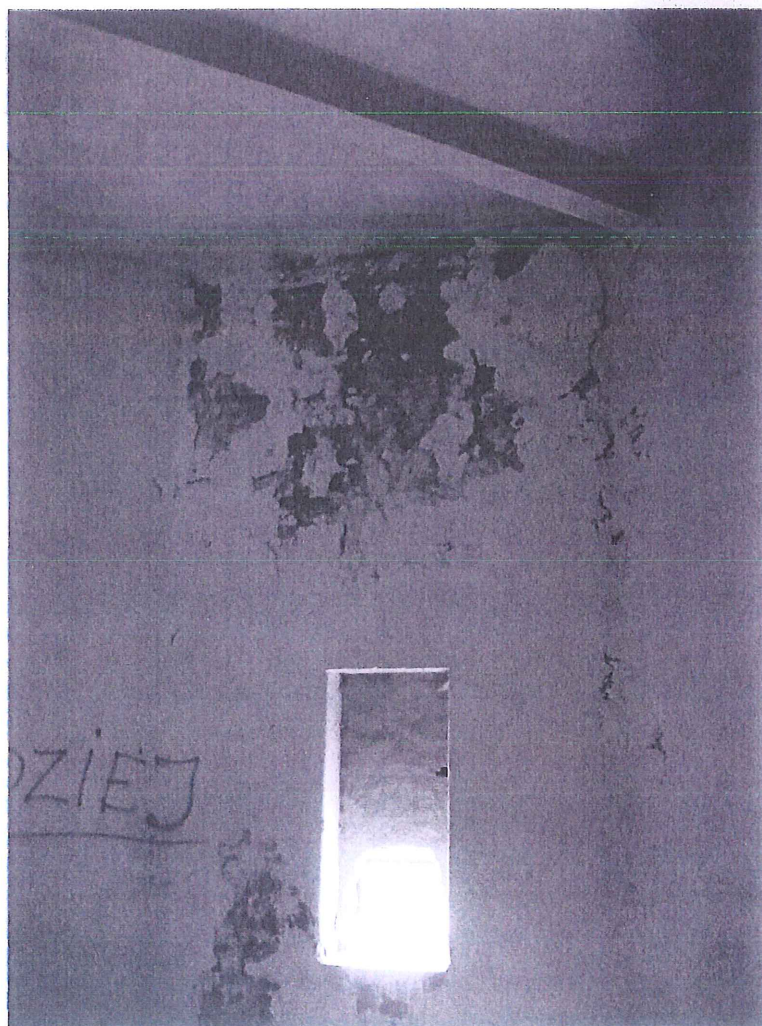
fot.32. Trzon wieży – II kondygnacja. Na ścianie
południowo-zachodniej, górną i dolną, ciemne ślady
zawilgocenia.

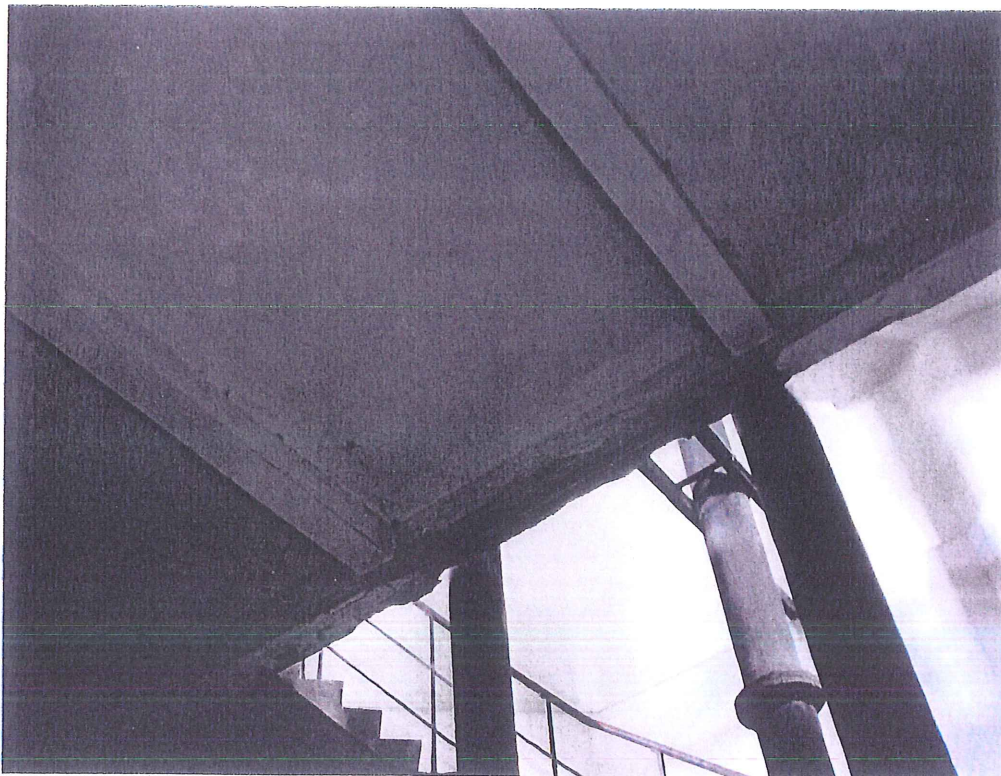
fot.33. Trzon wieży – II kondygnacja. Strop żelbetowy monolityczny nad II kondygnacją. W podciągu rozległy ubytek otuliny.

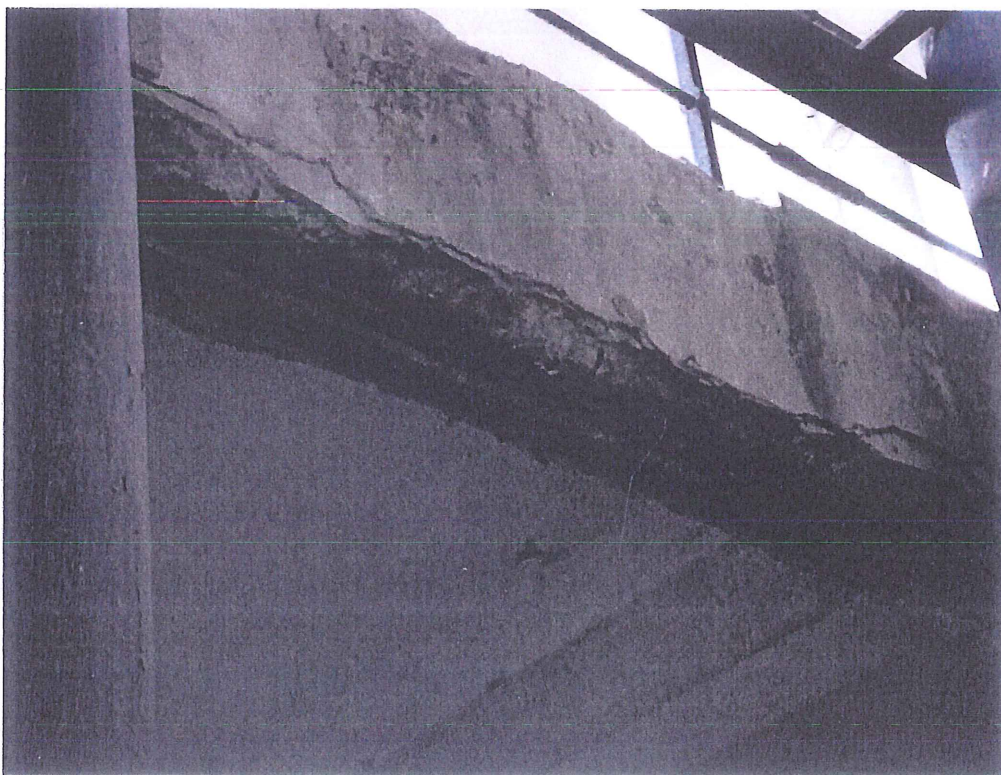
fot.34. Trzon wieży – II kondygnacja. Podciąg stropu żelbetowego nad II kondygnacją – zbliżenie z fot.33. Widoczny rozległy ubytek otuliny, pręty zbrojenia głęboko skorodowane.

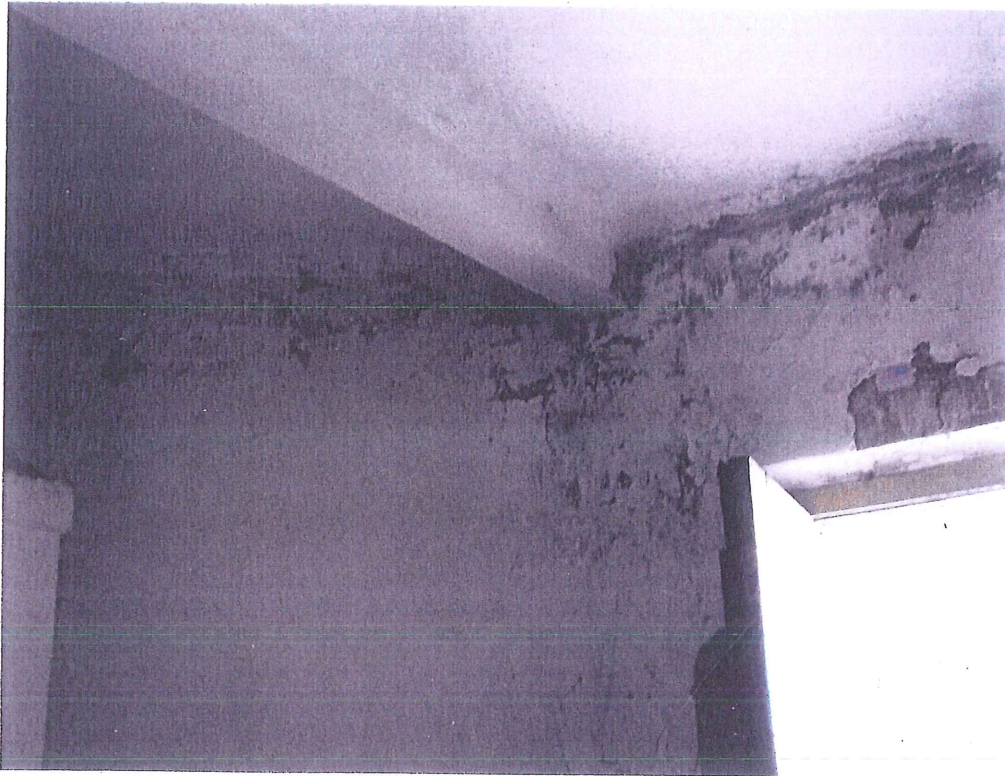
fot.35. Trzon wieży – I kondygnacja (parter). Na ścianie zachodniej ciemne ślady zawilgocenia.

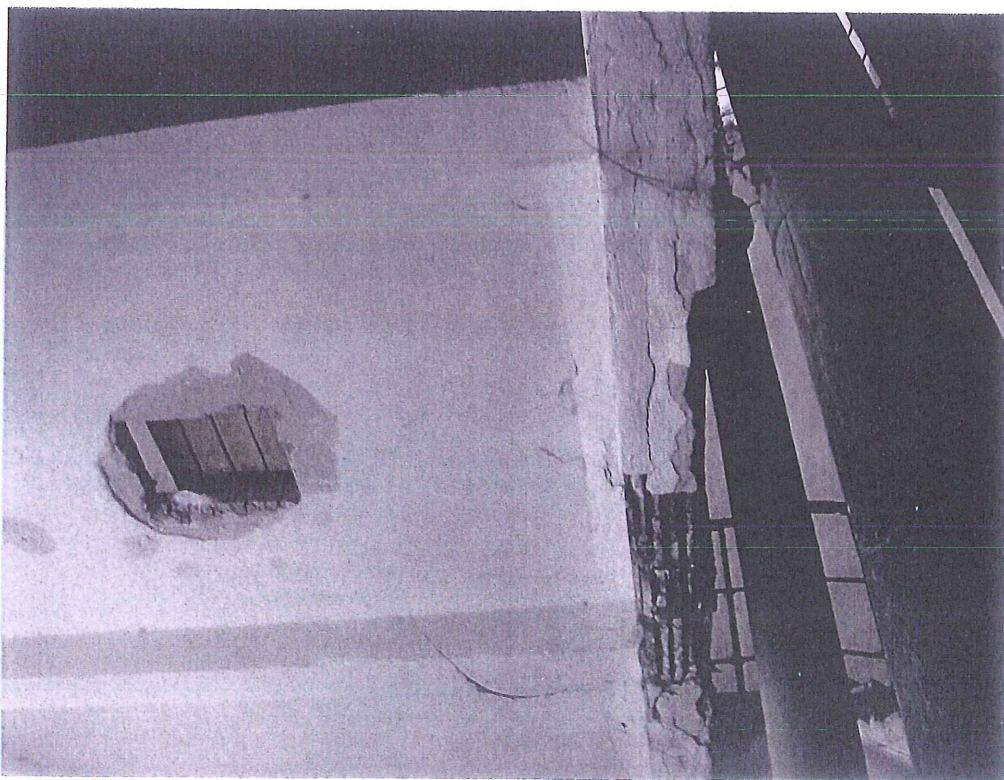
fot.36. Trzon wieży – I kondygnacja (parter). Strop żelbetowy monolityczny nad I kondygnacją. W płycie stropu jest wycięty otwór. W podciągu odspajająca się otulina i rozległy ubytek otuliny.

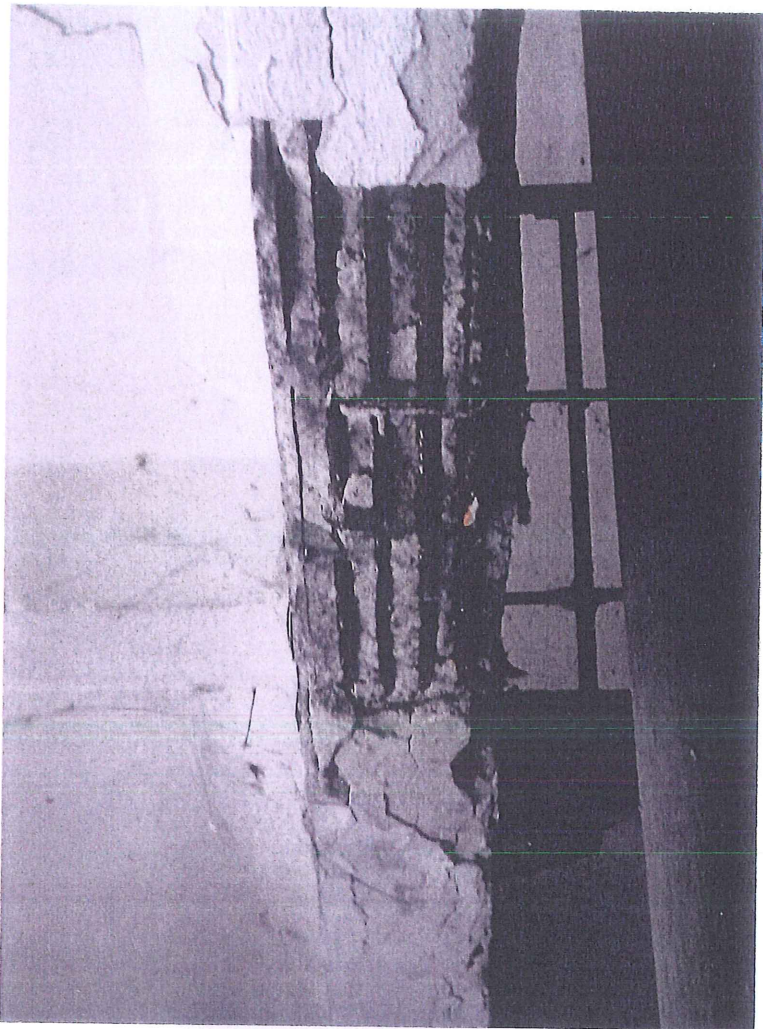
fot.37. Trzon wieży – I kondygnacja (parter). Podciąg stropu żelbetowego nad I kondygnacją - zbliżenie z fot.36. Widoczny rozległy ubytek otuliny, pręty zbrojenia głęboko skorodowane.

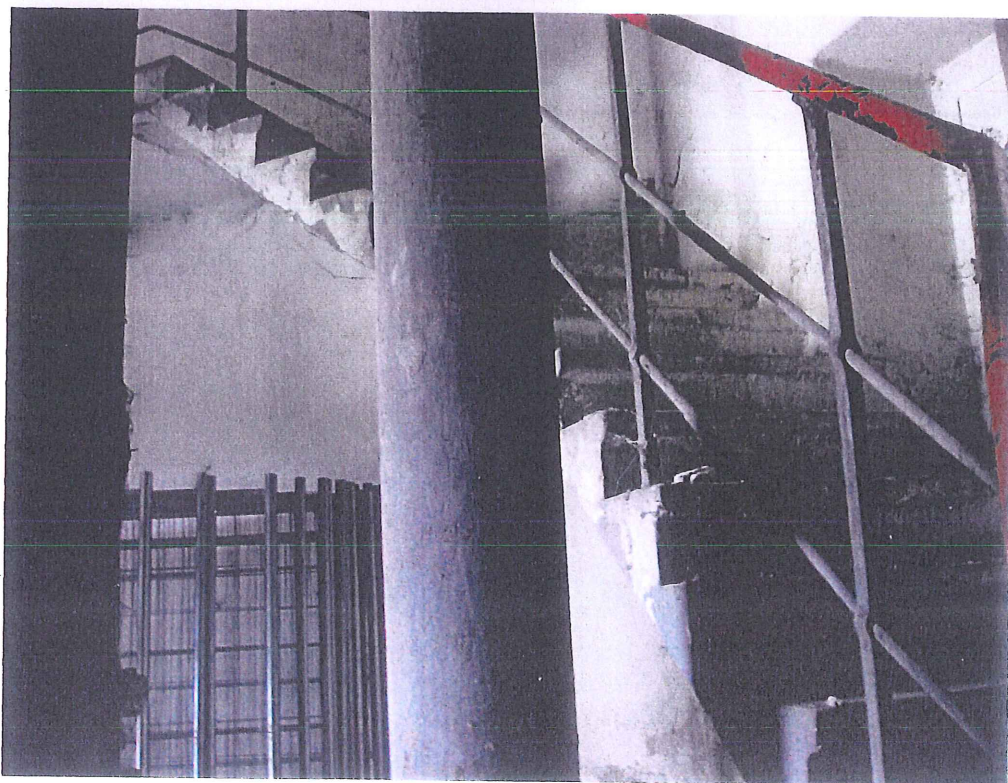
fot.38. Trzon wieży – I kondygnacja (parter). Schody 3-biegowe o stopniach wspornikowych żelbetowych prefabrykowanych. W schodach nieliczne uszkodzenia z ubytkami naroży stopnic.

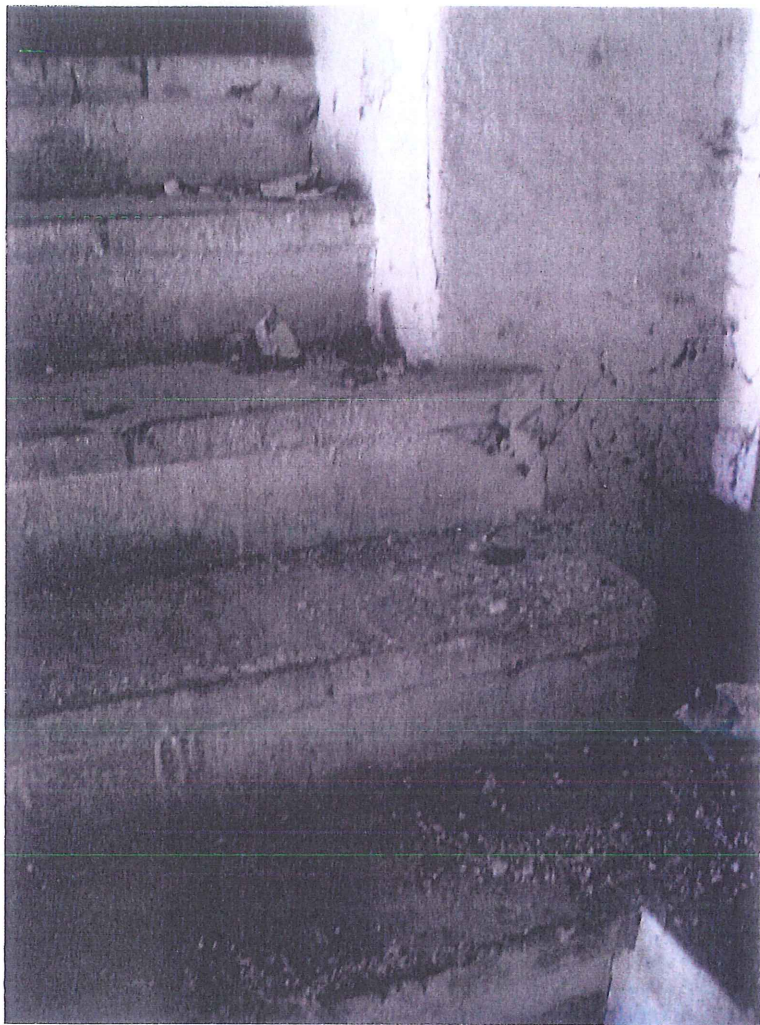
fot.39. Trzon wieży – I kondygnacja (parter). Fragment schodów przy ścianie wschodniej. Widoczne stopnie wspornikowe nie zamocowane w miejscu wnęki w ścianie.

- po zdjęciu tynku zamurować ceglami $R_c=15,0$ MPa, na zaprawie cementowo wapiennej $R_z=5,0$ MPa wnękę w ścianie na I kondygnacji celem ustabilizowania osadzenia stopni schodów. Następnie ściane otynkować,

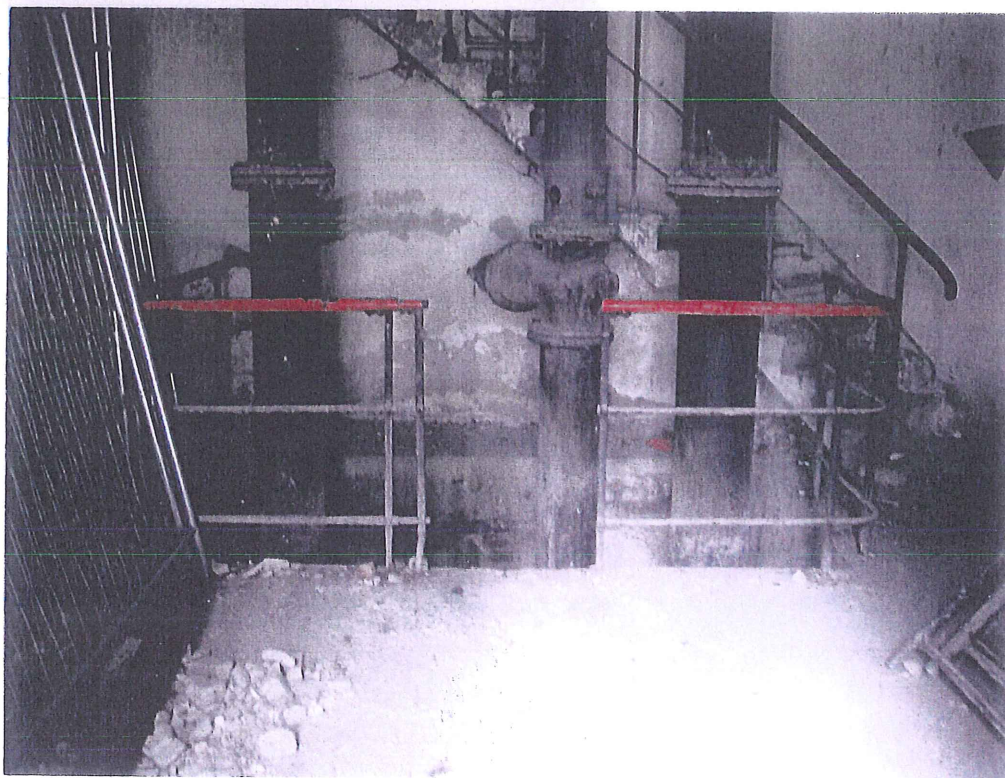
fot.40. Trzon wieży – komora zasuw. Widoczna komora poniżej posadzki I kondygnacji (parteru), o wymiarach w rzucie $2,68 \times 1,58$ m i głębokości 1,85 m.

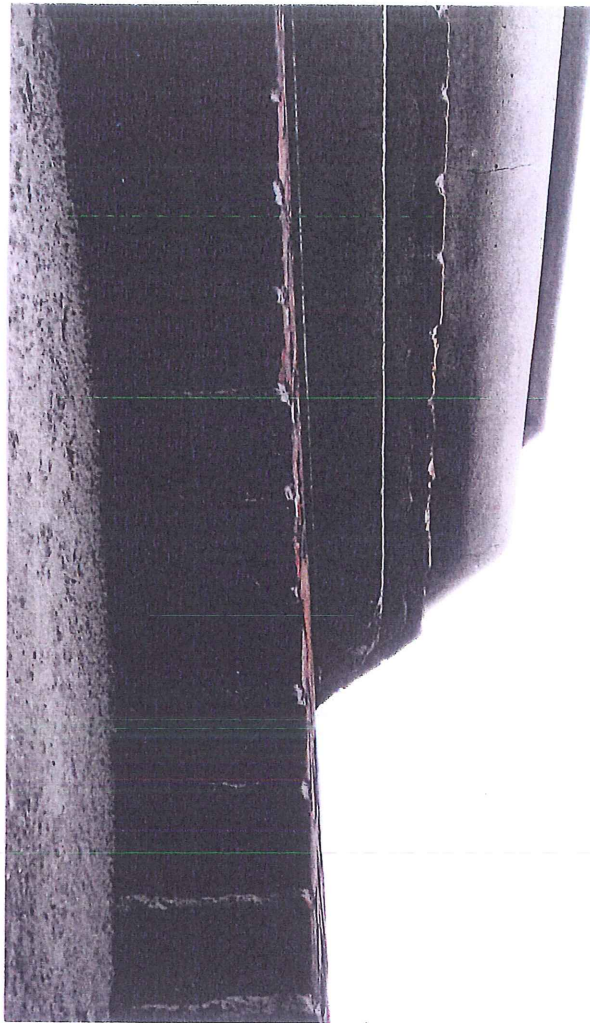
fot.41. Gzyms i wspornik głowicy wieży, widziane od dołu.

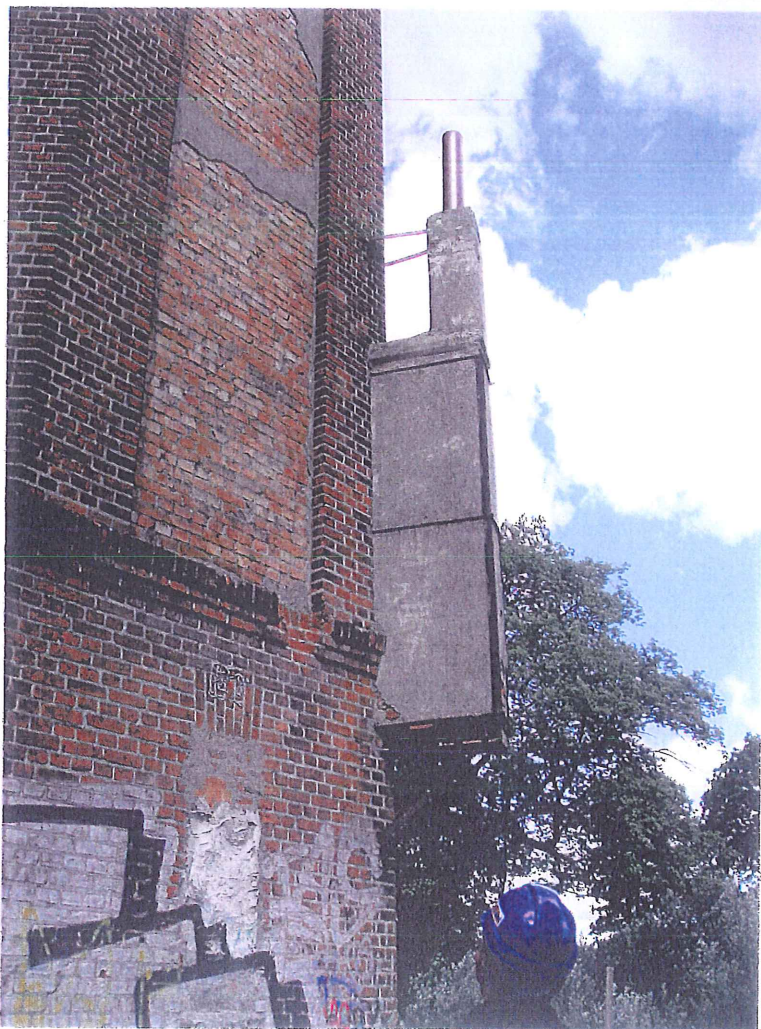
fot.42. I kondygnacja (parter) wieży – komin pieca zlokalizowanego na I kondygnacji wieży.

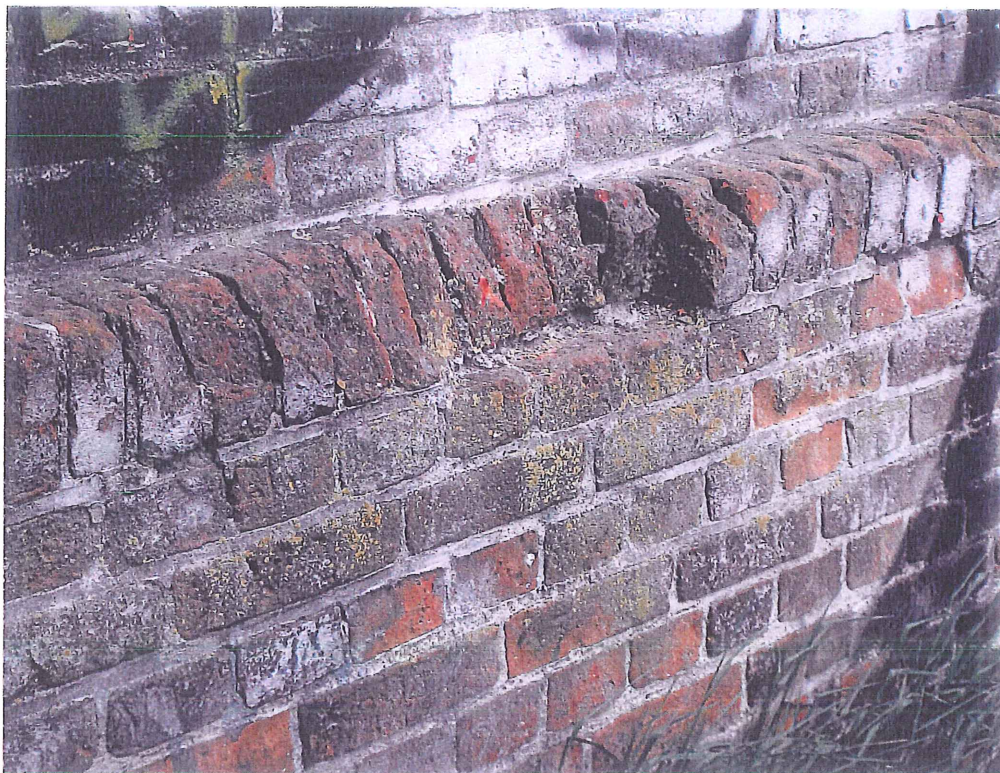
fot.43. Odsadzka zewnętrznego cokołu na I kondygnacji (na parterze) wieży. Widoczne cegły głęboko skorodowane z głębokimi ubytkami. W ścianie na ogół nie ma głębokich ubytków zaprawy.

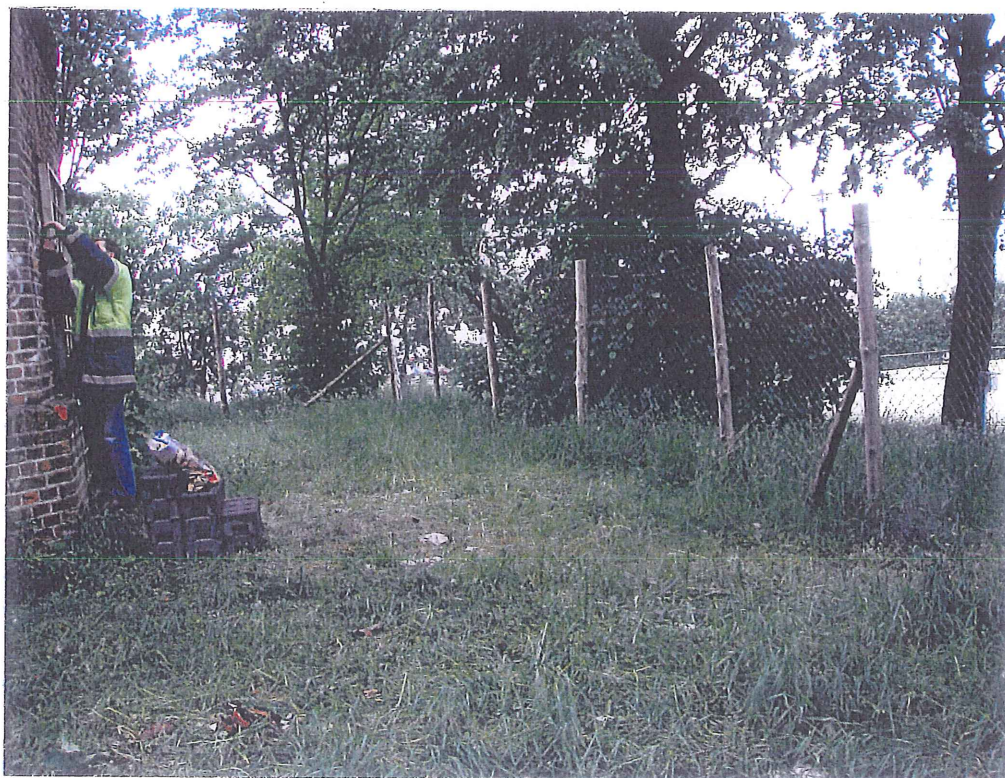
fot.44. Prowizoryczne ogrodzenie wieży z siatki stalowej na słupach drewnianych. Ogrodzenie jest wykonane wokół wieży w odległości ~4,70-5,20 m od ścian wieży.

6.6. Wokół wieży, w związku z możliwością spadania zniszczonych elementów dachu i ścian głowicy wieży, istnieje zagrożenie bezpieczeństwa, co wymaga utrzymania istniejącego ogrodzenia wieży oraz wywieszenia tablic ostrzegających i zakazujących wstępu na ogrodzony teren.
