Raport z inspekcji / Inspekcja:: Inspekcja

Ulica od studni: **Piłsudskiego**
Ulica do studni:
Miasto: **Szczecinek**
Dzielnica:

Od studni: **D.4**
Do studni: **D.5**
Długość sekcji: **75,00 m**
Długość rury:

Nazwa projektu Kolektor Deszczowy Szczecinek DN	Projekt nr:	Praca nr:	Data: 2011-04-15
--	-------------	-----------	---------------------

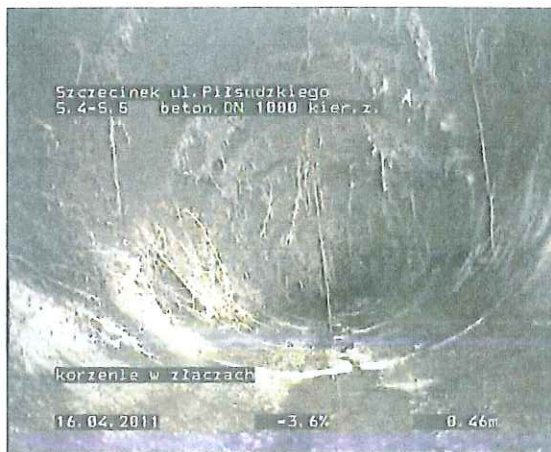
Zdjęcie: D.4_D.5_180411_101918_A.JPG
0,45m, Duża ilość korzeni przy spoinie, 30 % straty pomiędzy sekcjami, z 12 do 12 godzina

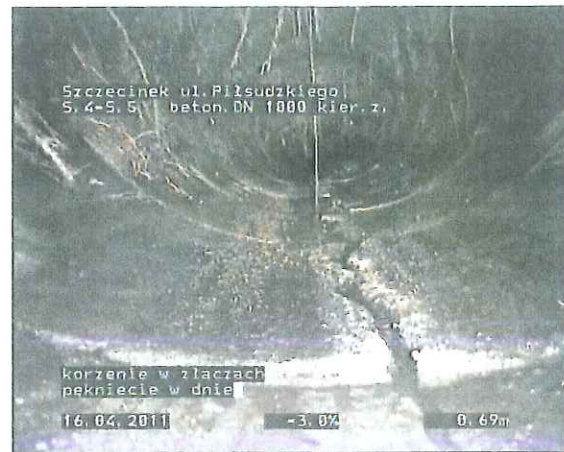
Zdjęcie: D.4_D.5_180411_101957_A.JPG
0,69m, Pęknięcie wzdłużne, o 06 godzina

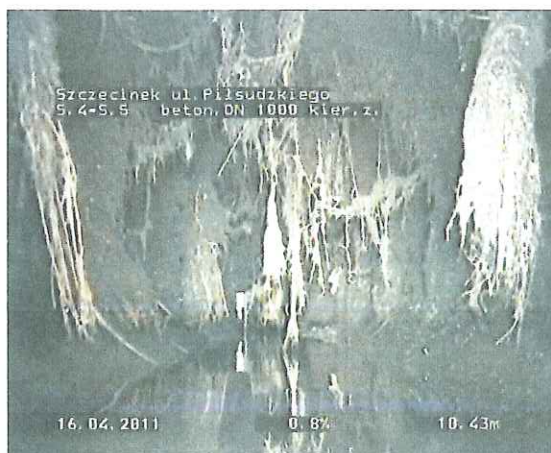
Zdjęcie: D.4_D.5_180411_102226_A.JPG
10,43m, Duża ilość korzeni przy spoinie, 45 % straty pomiędzy sekcjami, z 12 do 12 godzina

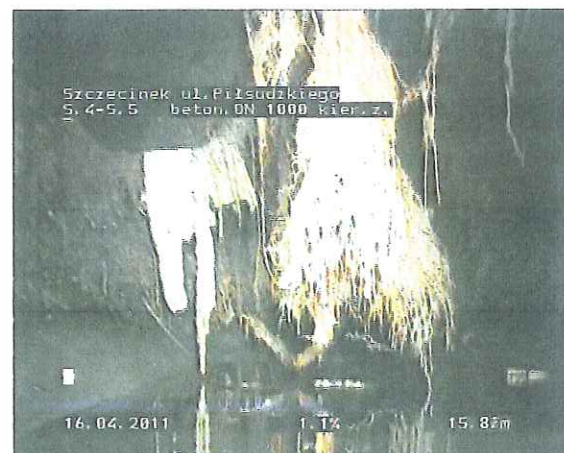
Zdjęcie: D.4_D.5_180411_102247_B.JPG
10,43m, Duża ilość korzeni przy spoinie, 45 % straty pomiędzy sekcjami, z 12 do 12 godzina

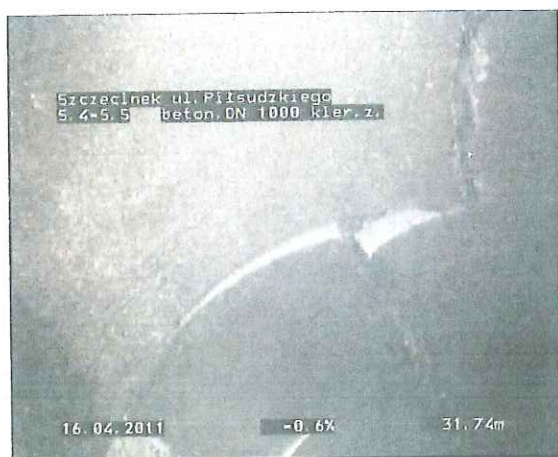
Zdjęcie: D.4_D.5_180411_102451_A.JPG
31,74m, Wyłom wzdłużny, o 12 godzina, KANAŁ
SIĘ SKŁADA

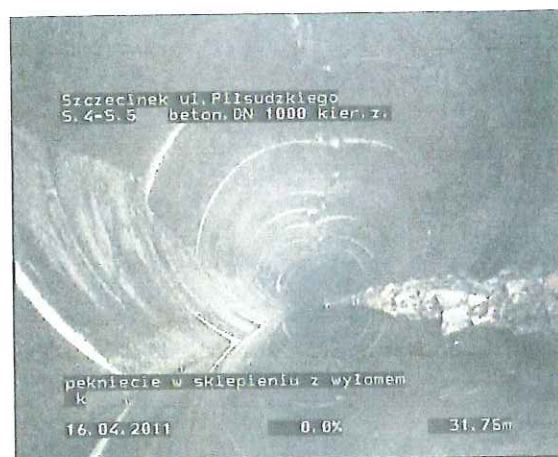
Zdjęcie: D.4_D.5_180411_102457_B.JPG
31,74m, Wyłom wzdłużny, o 12 godzina, KANAŁ
SIĘ SKŁADA

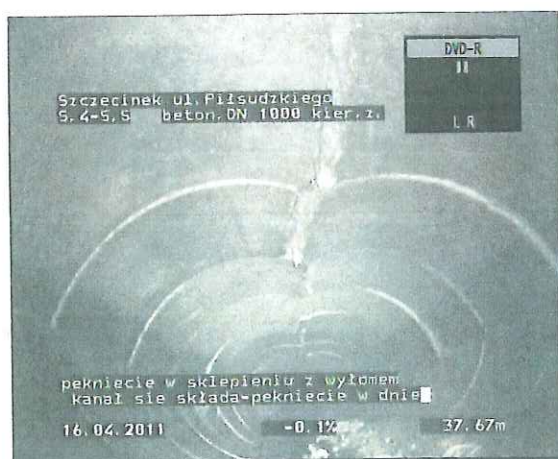
Zdjęcie: D.4_D.5_180411_102547_A.JPG
31,74m, Wyłom wzdłużny, o 12 godzina

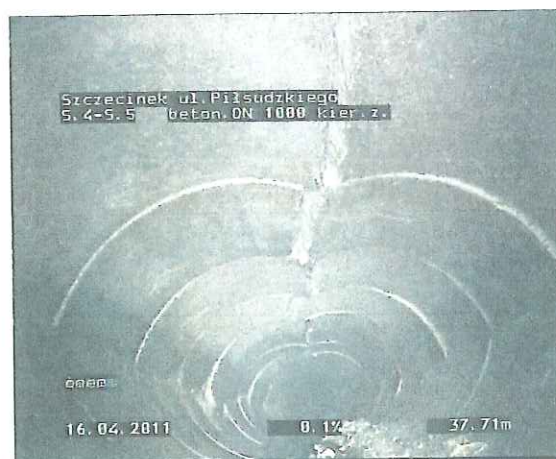
Zdjęcie: D.4_D.5_180411_102615_B.JPG
31,74m, Wyłom wzdłużny, o 12 godzina

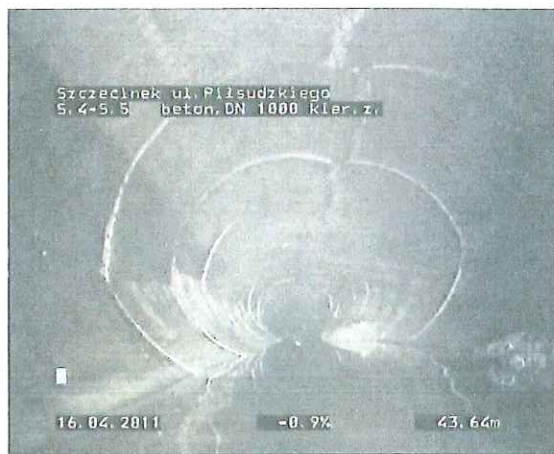
Zdjęcie: D.4_D.5_180411_102718_A.JPG
40,95m, Wyłom wzdłużny, o 12 godzina

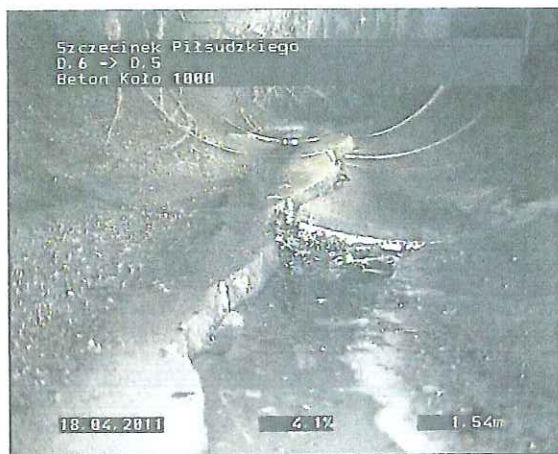
Zdjęcie: D.6_D.5_180411_135036_A.JPG
1,54m, Wyłom wzdłużny, o 06 godzina

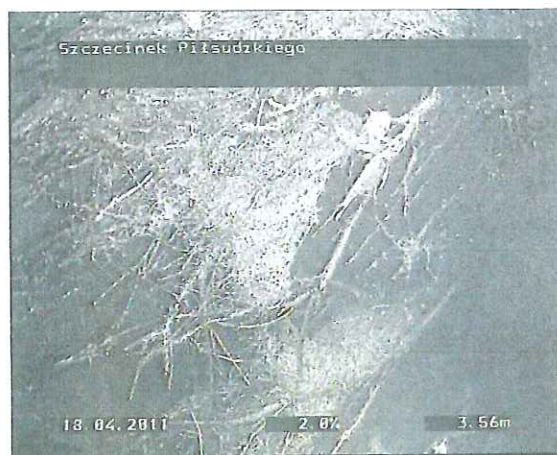
Zdjęcie: D.6_D.5_180411_135117_A.JPG
3,56m, Duża ilość korzeni przy spoinie, 35 % straty pomiędzy sekcjami, z 06 do 12 godzina

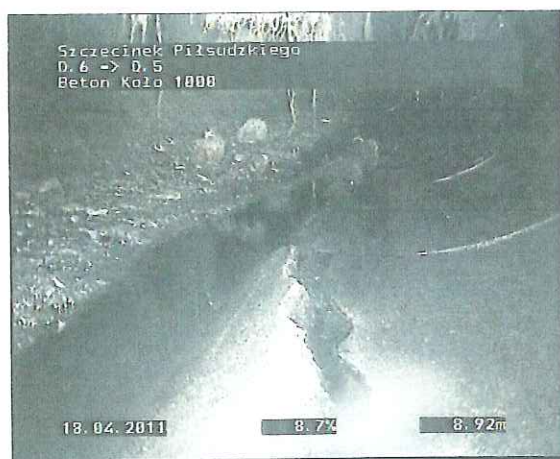
Zdjęcie: D.6_D.5_180411_135223_A.JPG
8,92m, Wyłom wzdłużny, o 06 godzina

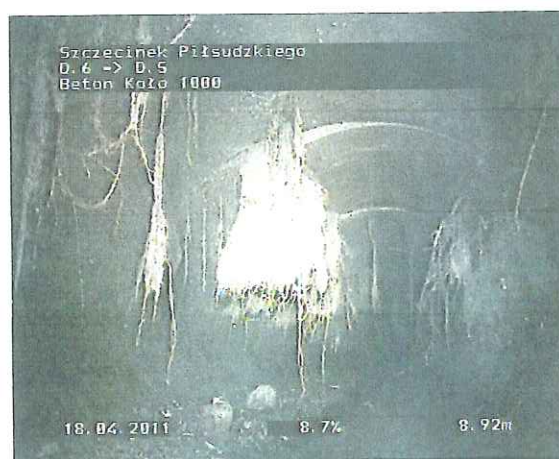
Zdjęcie: D.6_D.5_180411_135249_B.JPG
8,92m, Wyłom wzdłużny, o 06 godzina

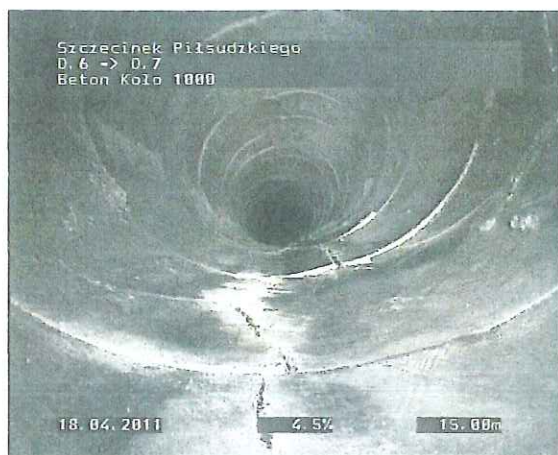
Zdjęcie: D.6_D.7_180411_150530_A.JPG
15m, Pęknięcie wzdłużne, o 06 godzina

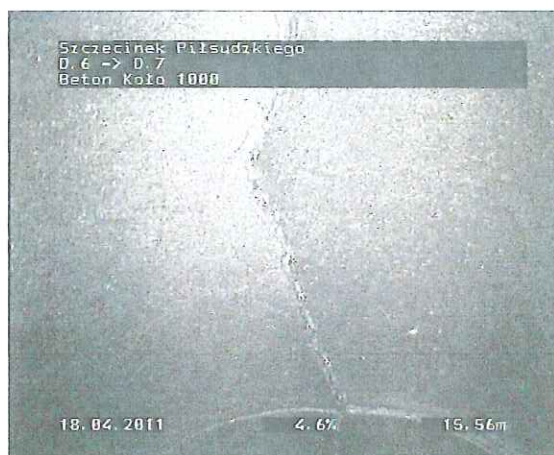
Zdjęcie: D.6_D.7_180411_150554_A.JPG
15,56m, Pęknięcie wzdłużne, o 12 godzina

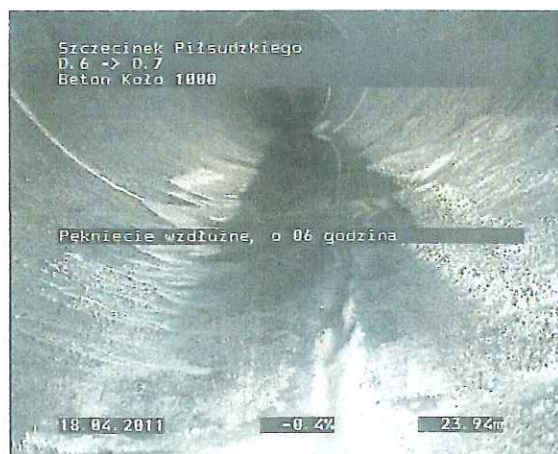
Zdjęcie: D.6_D.7_180411_151002_A.JPG
23,77m, Pęknięcie wzdłużne, o 06 godzina

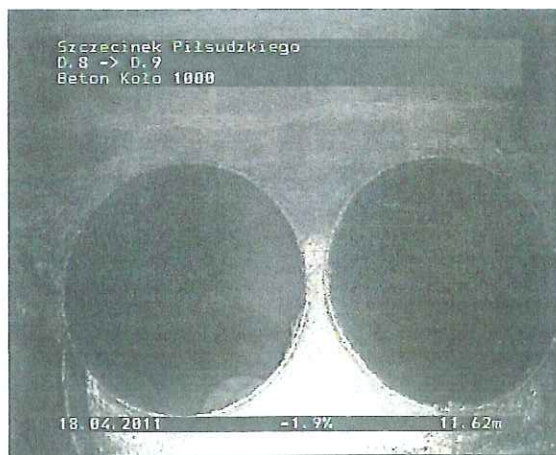
Zdjęcie: D.8_D.9_180411_160948_A.JPG
12,77m, Właz/węzeł

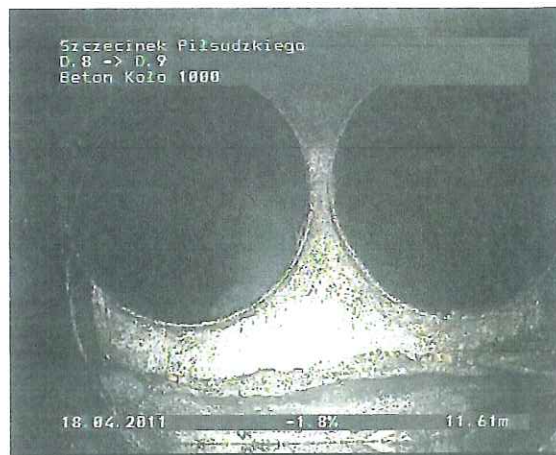
Zdjęcie: D.8_D.9_180411_160956_B.JPG
12,77m, Właz/węzeł
